# KONZEPT

## ZUR UMSETZUNG VON SANIERUNGSMABNAHMEN IM HALLENBAD „EUROPA“ IN WETZLAR

ERSTELLT IM SEPTEMBER 2008  
1.AKTUALISIERUNG IM APRIL 2009  
2.AKTUALISIERUNG IM OKTOBER 2010  
IM AUFTRAG DER  
STADTVERWALTUNG WETZLAR  
ABTEILUNG HOCHBAU

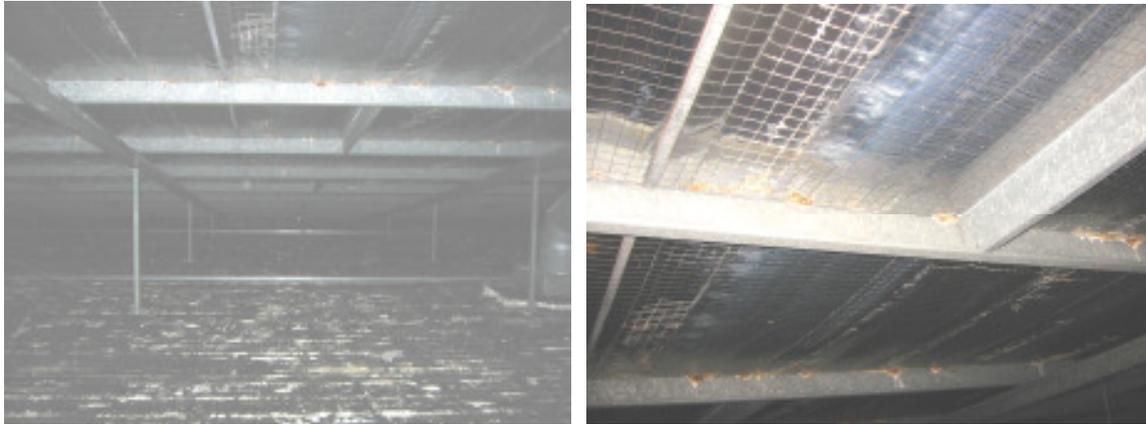
Foto Nr. 3 und 4: Dachkonstruktion über der Schwimmhalle

Im Zuge der Dacherneuerung wurden die ursprüngliche Dampfdichtung aus Bitumenschweißbahnen und die seinerzeit durchfeuchtete Wärmedämmung aus Polystyrol auf der Trapezblechunterkonstruktion weitgehend entfernt. In dem durch die Aufständering gebildeten Speicherbereich sind die Leitungen von 4 Abluftventilatoren sowie einen Wärmetauscher zur Wärmerückgewinnung aus der Abluft untergebracht.

Die Mitte der achtziger Jahre errichtete Konstruktion weist erhebliche Leckagen der Luft- und Dampfdichtung auf, in einzelnen Bereichen ist eine freie Durchsicht auf die Unterseite der Metalleindeckung und teilweise sogar direkt ins Freie möglich. In der Folge dieser Mängel kondensiert Tauwasser an der raumseitigen Oberfläche der Dacheindeckung und läuft in Neigungsrichtung ab. An den, durch den Dämmfilz verdichteten Auflagern wird der Tauwasserablauf gebremst und das Wasser läuft durch die Befestigungslöcher oder an sonstigen Fehlstellen an der Stahlkonstruktion ab. Dadurch sind bereits starke Korrosionen an der dampfdichtenden PE- Aluminium- Verbundbahn und auch an der Stahlkonstruktion entstanden.

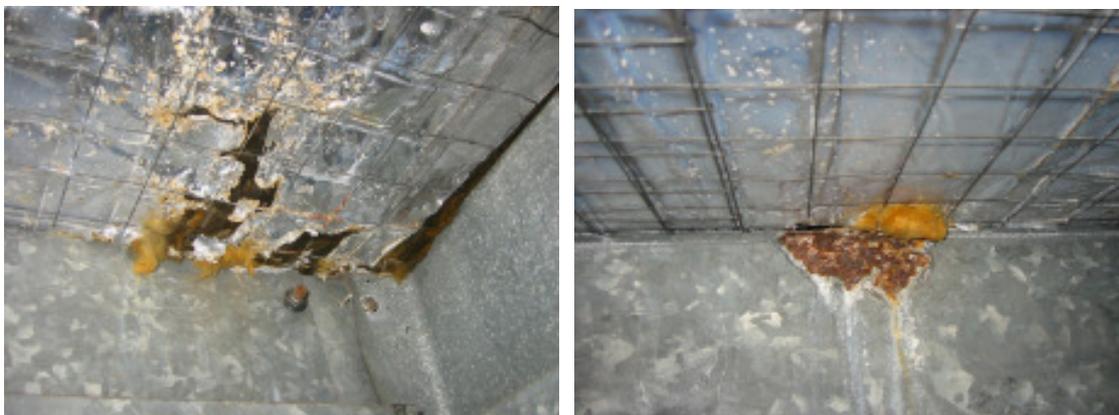
Foto Nr. 5 und 6: Korrosionen der Dachkonstruktion

Auch im Außenbereich zeichnen sich die Korrosionsspuren an den Auflagern der

Dacheindeckung durch Oberflächenverfärbungen ab. Auf der rechten Aufnahme sind die stärksten Korrosionen am unteren Abschluss der Dacheindeckung ersichtlich.

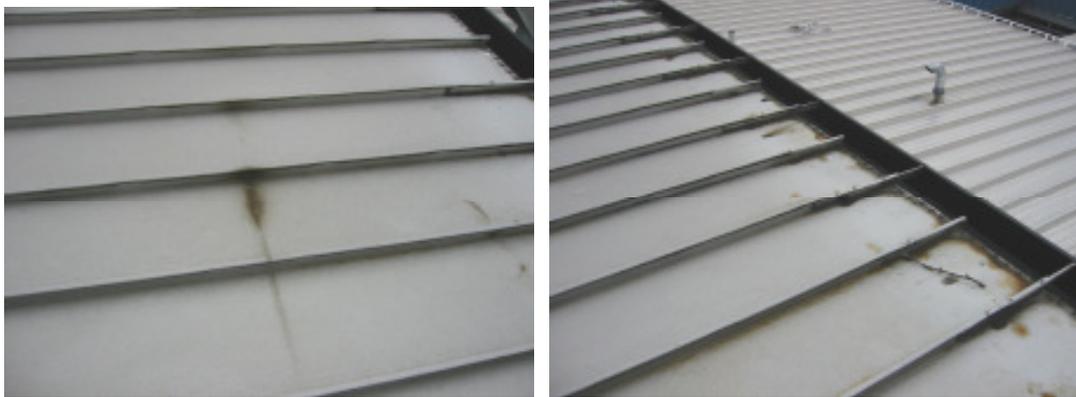
Foto Nr. 7 und 8:

Die thermografischen Untersuchungen im Außenbereich verdeutlichen den Sachverhalt der vorgezeigten Fotos. An den Auflagern der Dacheindeckung entstehen deutlich erhöhte Wärmeverluste durch die Verdichtung des Dämmstoffes und in besonderem Maße durch die Feuchtenbelastungen infolge von angestaumtem Kondensat.

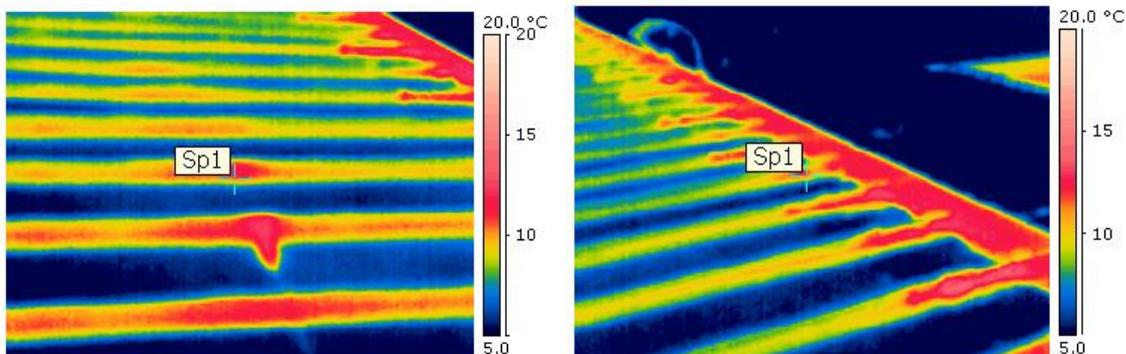
IR- Dokumentation Nr. 1 und 2:

Bei den Begehungen im Außenbereich wurde abtropfendes Wasser aus der Dachkonstruktion in den frühen Morgenstunden festgestellt. Die Ursache dieser Tropfenbildung begründet sich in den vorgenannten Leckagen der Dampfdichtung der Dachkonstruktion.

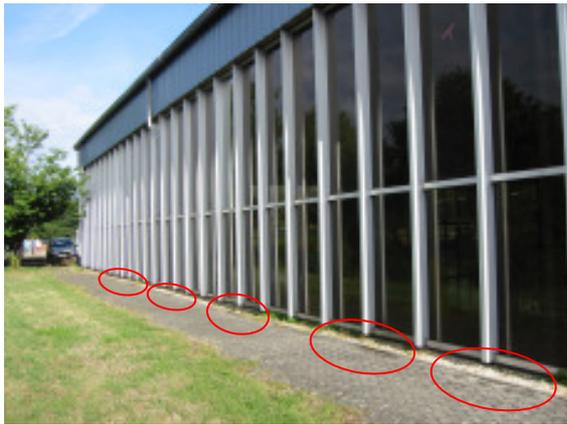
Auf dem nachfolgenden Foto Nr. 9 sind die betroffenen Bereiche an der Südseite rot markiert:

Es ist davon auszugehen, dass die Korrosionen der Dachkonstruktion und in der Folge die Schäden zeitlich beschleunigt voranschreiten. Durch die Schädigungen der Dampfdichtung dringen immer größere Mengen an Tauwasser in die Konstruktion ein, welche in der Folge auch verstärkt Korrosionen verursachen.

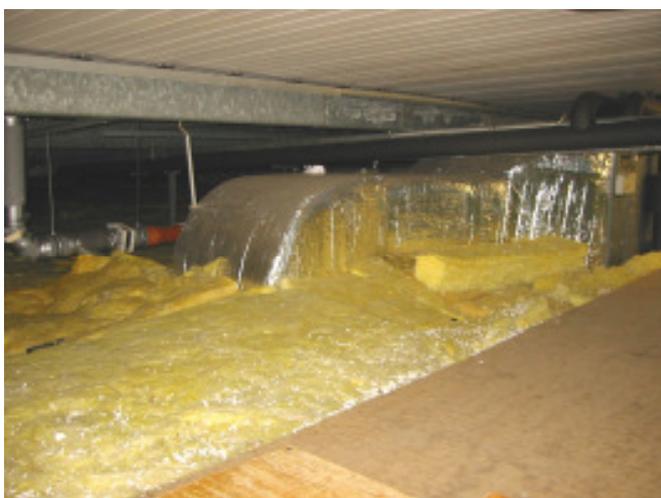
Foto Nr. 10: Speicher der bereits erneuerten Dachfläche

Die Umstrukturierung des Speichers vom beheiztem Dachraum zum kalten und stark belüfteten Raum hat zur Folge, dass die aufgestellten Lüftungsgeräte und Wasser führenden Rohrleitungen entsprechend gegen Wärmeverluste geschützt sein müssen.

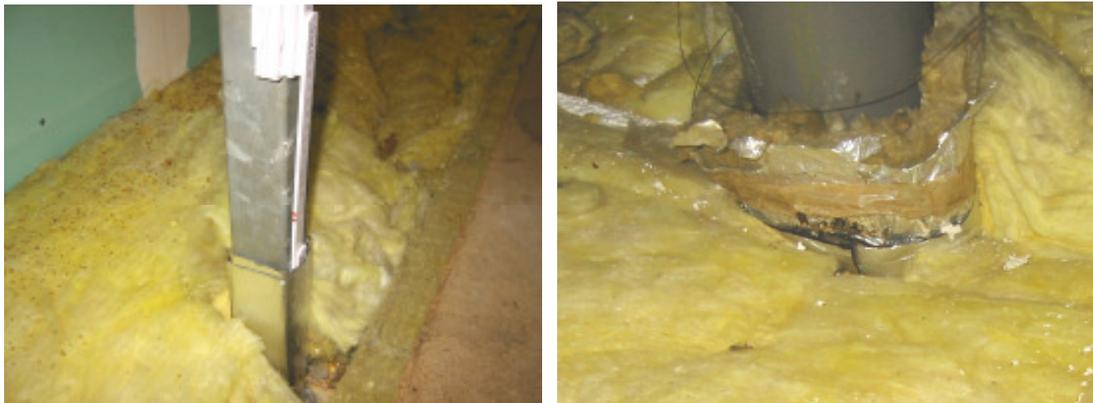
Foto 10 a und 10 b: Leckagen der Abdichtung an Durchdringungen

Die vorgezeigte Andichtung der Luft- und Dampfdichtung an die Mineralwolleummantelung der Lüftungsleitung hat wenig Nutzen. Hier strömt die warme Luft durch die Mineralwolle in den Speicherbereich, auch fällt Kondensat an der Mineralwolleummantelung aus.

Am Anschluss der Dichtungsbahn an die Außenwandkonstruktion im Bereich der Lüftungsöffnung an dem Giebel Ostseite liegen große Leckagen vor. Rechtsseitig der Lüftungsöffnung wurde der vorstehende Steg der Metallfassade nicht fachgerecht eingeschlossen, auch ist die Dichtbahn eingerissen wie das linke Foto zeigt.

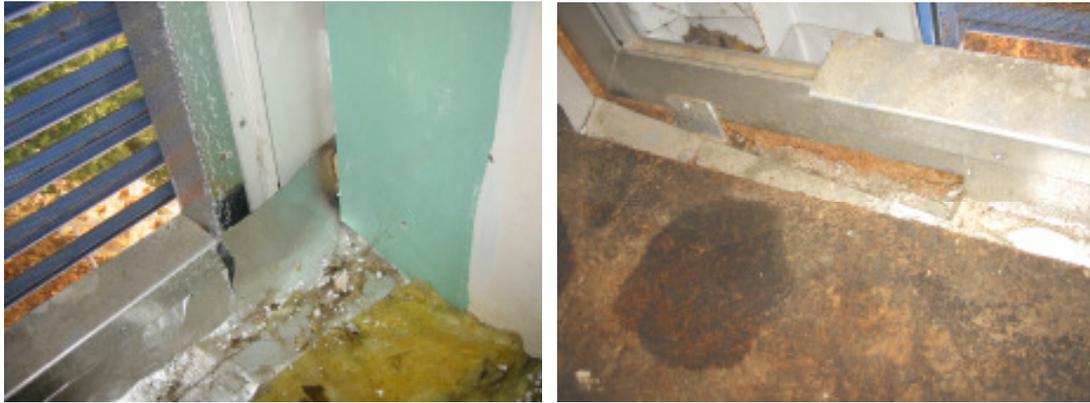
Foto 10 c und 10 d: Leckagen an Einbauten

Auf dem rechten Foto ist ersichtlich, dass die Dichtbahn nicht bis an die Außenwand im Bereich der Lüftungsöffnung reicht, auch ist kein Anschluss vorhanden.

Die Dichtungsbahn wurde an den äußeren Anschlüssen über die älteren Bitumenabdichtungen geführt und an die aufgehenden Metallfassaden geklebt. Hierbei wurde auf Grund der Oberflächenbeschaffenheiten, den Temperaturverhältnissen bei der Verarbeitung sowie dem verwendeten Anpressdruck keine kraftschlüssige Verklebung der Bauteile erreicht.

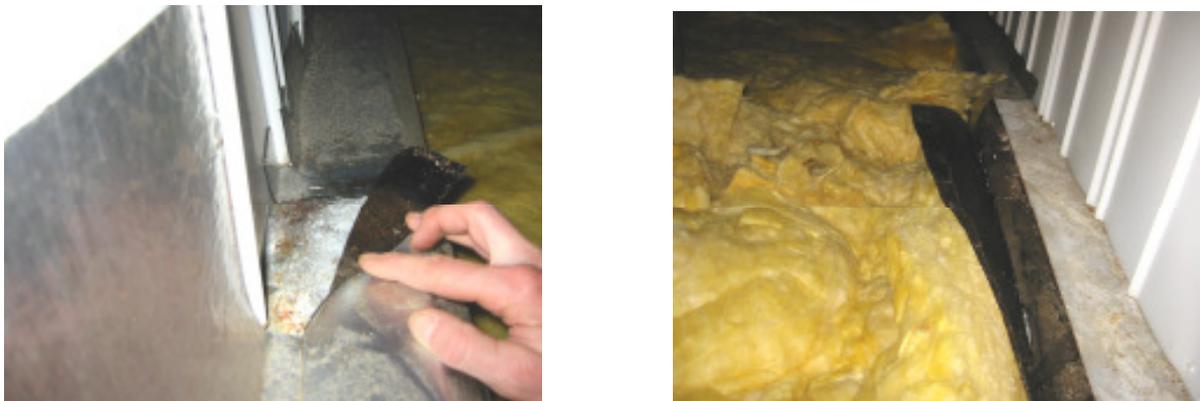
Foto 10 e und 10 f: Mangelhafte Haftung der Dichtbahnen

Die kalt- selbstklebende Dichtbahn kann in vielen Bereichen (linkes Foto) einfach abgelöst werden, in anderen Bereichen (rechtes Foto) waren die Bahnen bereits abgelöst.

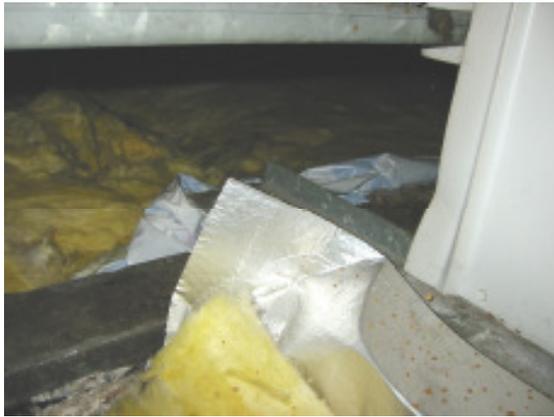
Foto 10 g: Leckagen an Durchdringungen im Bereich von Anschlussfugen

In der Folge dieser Vielzahl von Leckagen der Luft- und Dampfdichtung kondensiert Wasser teilweise im Dämmstoff und auch flüchtig an der kalten Bedachung im Traufbereich aus.

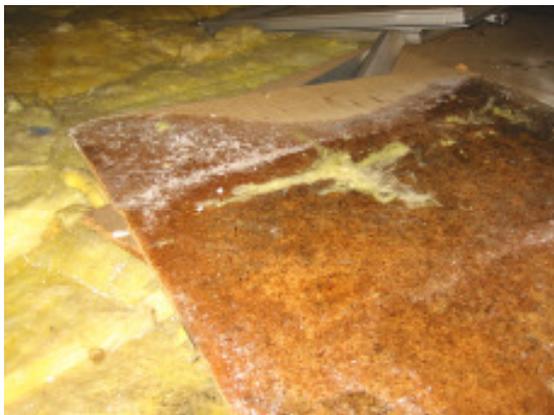
Sämtliche auf dem Dämmstoff gelagerten Materialien wie ein Stück Dichtungsbahn oder ein defektes Rollboard waren unterseitig vollständig benässt. Ein Stück der Holzwerkstoffplatten des Laufstegs wurde aufgenommen und festgestellt, dass dieses unterseitig vollständig durchfeuchtet war und bereits Schimmelpilzsporen vorhanden sind.

Bild 10 h: Feuchtschäden des Gehbelags aus Holz

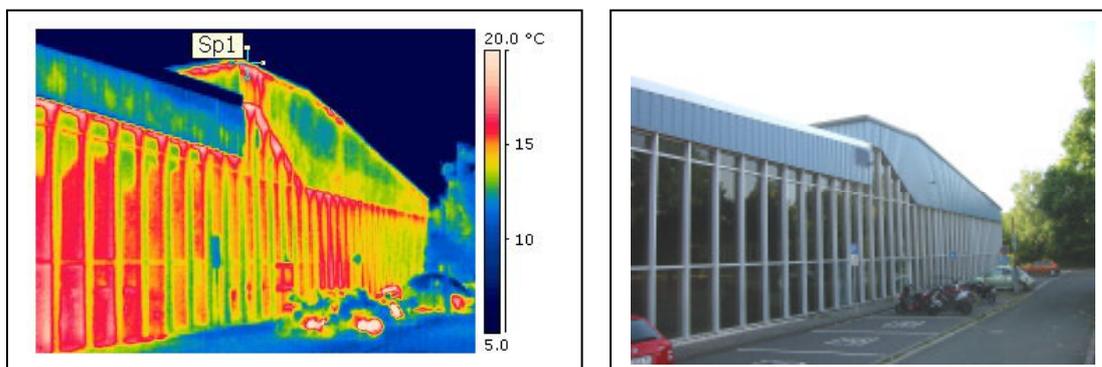
IR- Dokumentation Nr.3: Westfassade als Übersicht

Im rechten Bildbereich zeigen sich sehr inhomogene Konstruktionen mit partiell erheblichen Leckagen der Luftdichtung, Durchfeuchtungen und auch Wärmebrückenwirkungen.

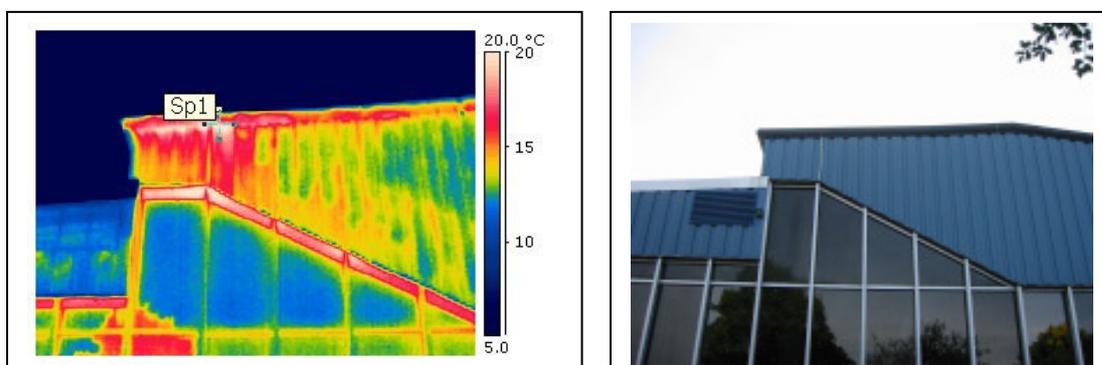
IR- Dokumentation Nr.4: Dachversatz an der Westfassade

Eklatant hohe Wärmeverluste liegen am oberen Dachabschluss im Außeneckbereich vor. Diese werden durch Leckagen der Luftdichtung an diesen Anschlüssen verursacht. In diesem Bereich

war speicherseitig eine freie Durchsicht nach außen möglich.

Die senkrecht verlaufenden Linien mit hohen Wärmeverlusten (rot dargestellt) werden infolge von Durchfeuchtungen der Konstruktion, durch massiven Tauwasserausfall verursacht.

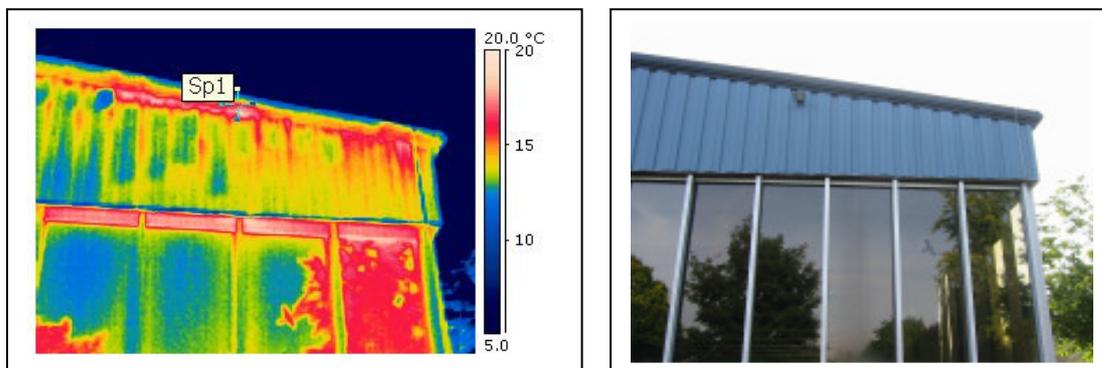
IR- Dokumentation Nr.5: Dachrand an der Südwestecke

Auch in diesem Eckbereich liegen hohe Durchfeuchtungsgrade der Konstruktionen vor, welche sich durch erhöhte Wärmeabstrahlung in der Thermografie zeigen.

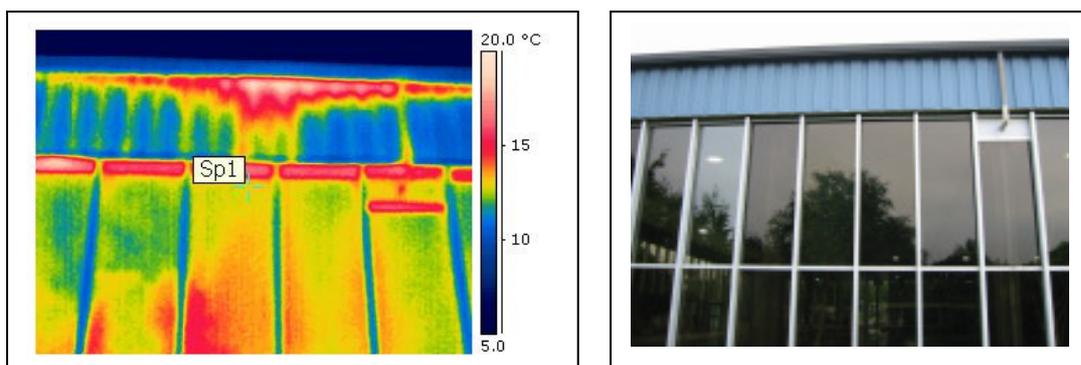
IR- Dokumentation Nr.6: Leckagen am Dachrand

Auch am Dachrand in der Fläche der Südseite zeigen sich große Leckagen durch extreme Wärmeverluste ab. Diese werden an der Traufeseite durch ablaufendes und abtropfendes Tauwasser aus der Dachfläche, wie bereits unter dem 1. Punkt „Dachkonstruktion“ behandelt, verursacht.

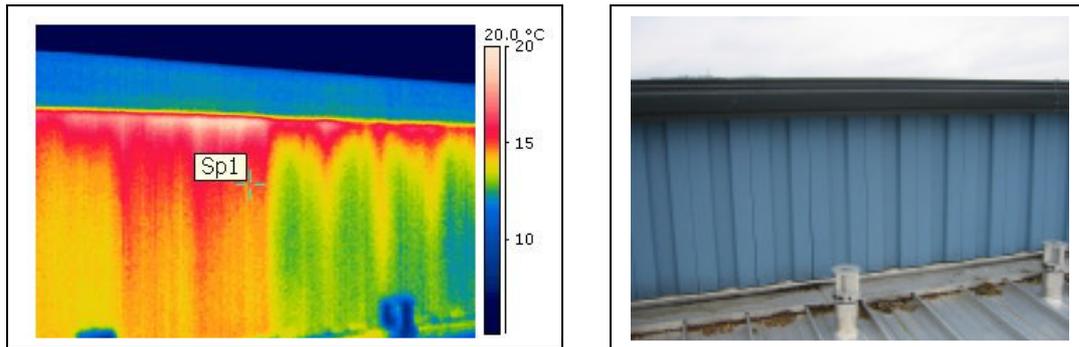
## IR- Dokumentation Nr.7: Leckagen am Dachrand zwischen den Dächern

In dem vorgezeigten Bereich war starke Tropfenbildung oberhalb der Trapezblechverkleidung vorhanden. Im Rahmen einer Bauteilöffnung im Außenbereich wurde festgestellt, dass die Attikaplatten aus Stahlbeton Schäden durch Stahlkorrosion aufweisen.

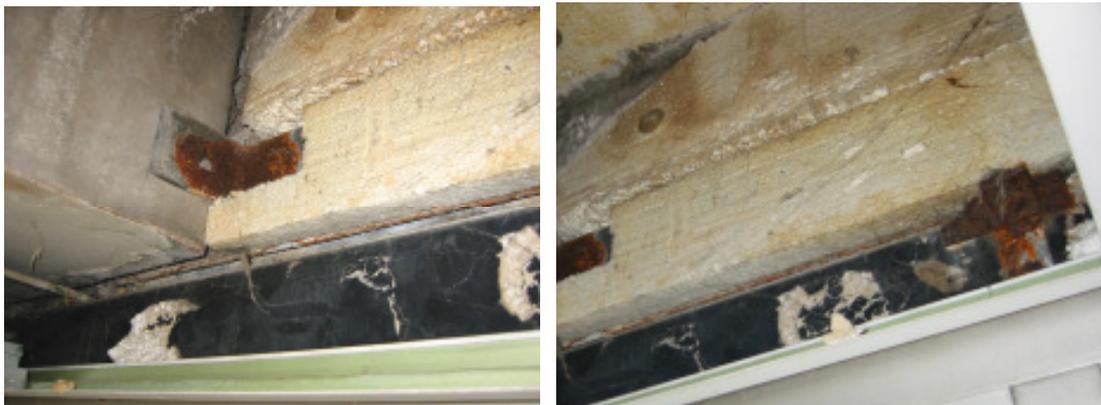
Auch wurde im Bereich einer raumseitigen Deckenöffnung im Saunabereich Korrosion an den Halterungen der Attikaplatten aus Stahlbeton (linkes Foto) sowie an den Verankerungen der Fensterelemente (rechtes Foto, rechts) festgestellt.

Bild 10 i und 10 j: Korrosion an den Halterungen und Verankerungen

Einzelne Verankerungen der Attikaplatten sind nicht fachgerecht hergestellt. Hier wurden Befestigungen anstelle mit Verschraubungen an Halfenschienen mittels Spreizdübeln hergestellt.

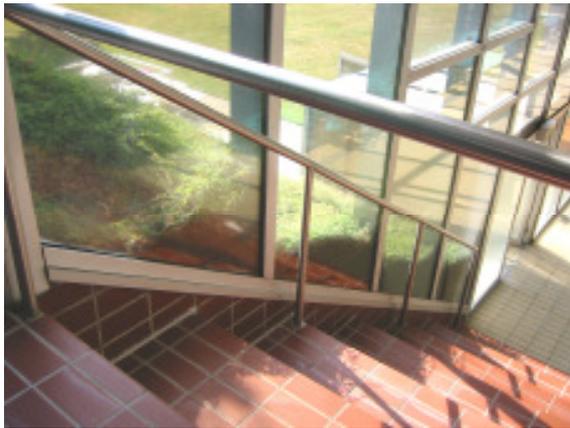
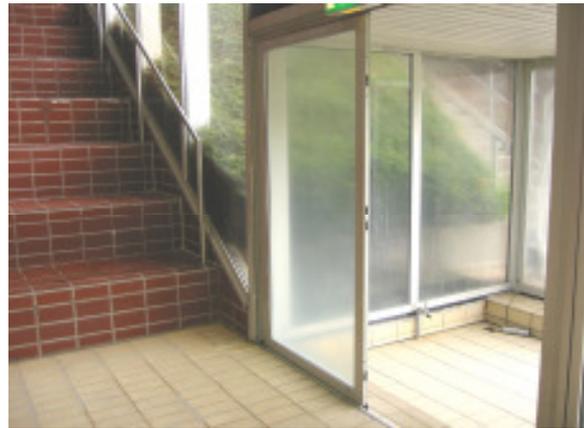
Foto Nr. 12 und 13: Untere Fassadenabschlüsse an der Ostseite

Der untere Anschluss der Pfosten- Riegel- Konstruktion an die Bodenkonstruktion ist umlaufend wenig dicht hergestellt. Nach der Ausführung der Reinigungsarbeiten im Innenbereich ist in mehreren Bereichen ein direkter Wasserdurchtritt in den Außenbereich festzustellen.

Nachteilig an der vorhandenen Fassadenkonstruktion ist auch die ausschließliche Revision im Innenbereich. Zum Austausch von Verglasungen wurden die raumseitigen Abdeckprofile bereits mehrfach demontiert und teilweise durch Trennschnitte gekürzt um eine Gerüststellung im Innenbereich zu vermeiden. In der Folge sind die Abdeckprofile in Teilbereichen stark deformiert und schließen die Fassaden nicht mehr spritzwasserdicht ab.

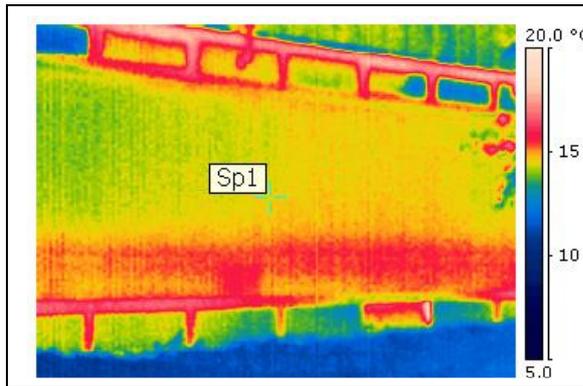
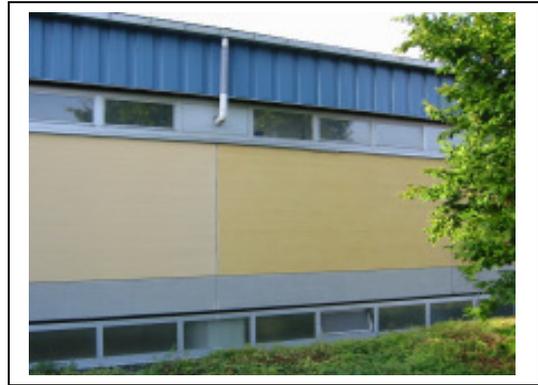
## IR- Dokumentation Nr.8: Außenwände des Gebäudes

Die thermografische Untersuchung lässt vermuten, dass die Außenwände vorgefertigt montiert wurden. Die Wandtafeln des Erdgeschosses sind vermutlich aus einem Leichtbeton mit einer Rohdichte von  $1600 - 1800 \text{ kg/m}^3$  hergestellt, alternativ könnte auch ein mehrschichtiger Aufbau vorliegen.

Der Wärmeschutz der Außenwände entspricht in etwa dem der isolierverglasten Fenster und kann mit einem Wärmedurchgangskoeffizient von ca.  $2,5 - 2,9 \text{ W/m}^2\text{K}$  grob eingeschätzt werden.

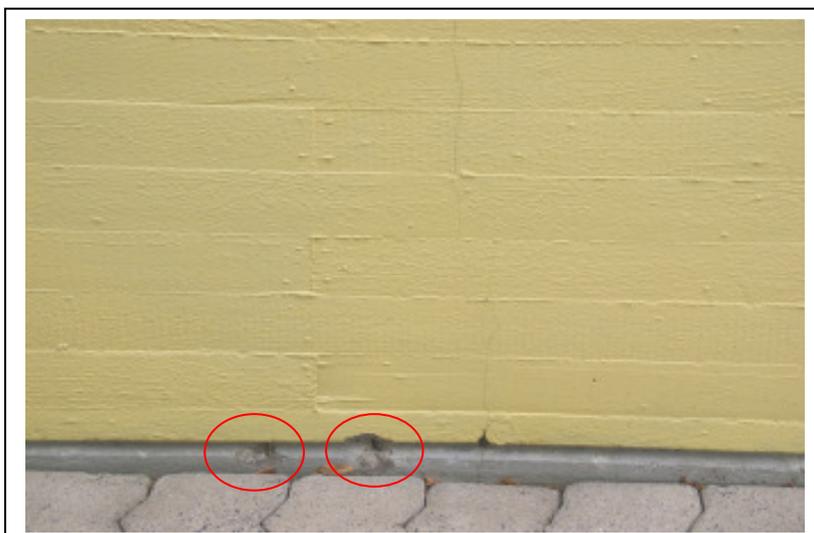
Auffällig an den Außenwänden sind die häufigen senkrechten Rissbildungen in der Sichtbetonfassade. Auch sind in vielen Bereichen Betonschäden in Folge von mangelhafter Überdeckung des Armierungsstahls ersichtlich. Diese sind auf nachfolgendem Foto rot markiert.

Foto Nr. 14: Rissbildungen und Betonschäden

Im Zuge der grundlegenden Sanierung des Gebäudes ist zu überdenken ob nicht ggf. auch die Stahlbetonaußenwände mit in die Sanierung einbezogen werden. Insbesondere die Schäden im Bereich der Deckenauflagerung erfordern zukünftig Maßnahmen zur Betonsanierung.

Durch eine außenseitige Dämmung dieser Bauteile können die Wärmeverluste verringert und die Tragkonstruktion in den thermisch warmen und hierdurch korrosionsgeschützteren Bereich verlagert werden. Im Zuge einer solchen Maßnahme sollten auch die Fenster in diesen Wänden erneuert und bauphysikalisch optimal an die Außenwanddämmung angeschlossen werden. Die Dämmschichtstärke sollte ca. 200 mm betragen und ist gleichermaßen im Dachrandbereich umzusetzen wodurch die gleichen Änderungen der Dachanschlüsse, wie im Bereich der neu zu erstellenden Pfosten- Riegel- Konstruktion, erforderlich werden.

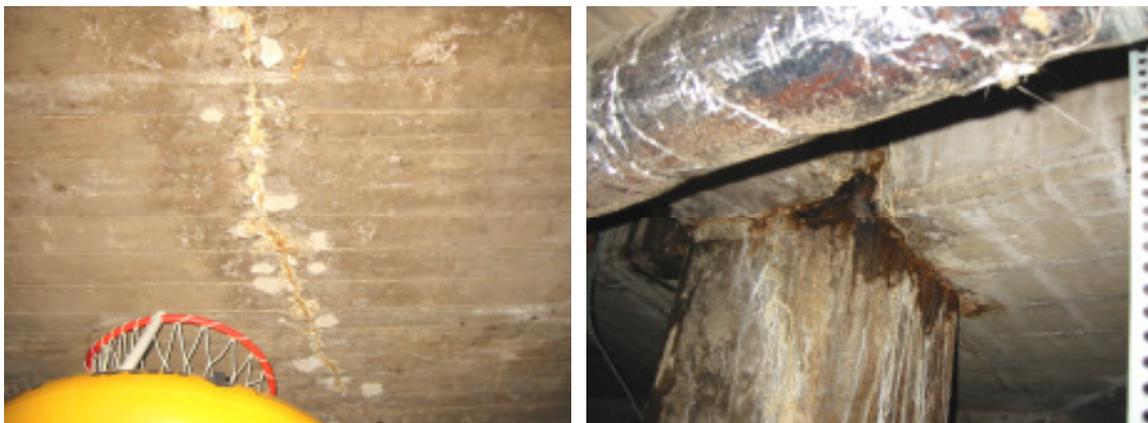
In der Folge dringt Wasser aus der Badeebene durch die Stahlbetondecken in den Technikbereich ein. Um die Wassermengen zu verringern wurden in der Vergangenheit Rissbildungen der Deckenuntersichten mit PUR- Harz geschlossen.

Foto Nr. 15 und 16: Rissbildungen der Stahlbetondecke über der Technikenebene

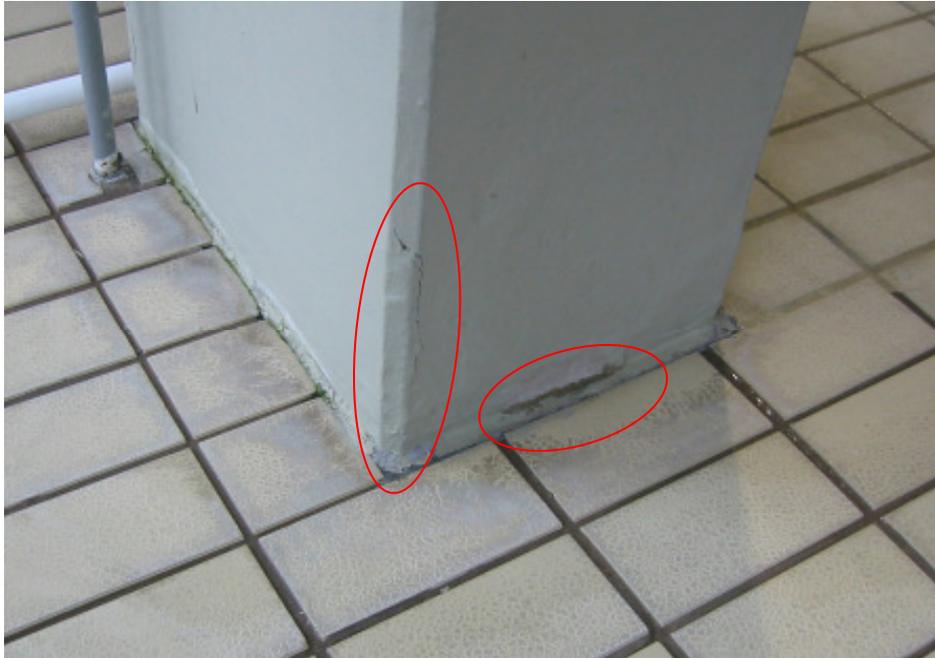
Erheblicher Feuchteintrag liegt konstruktionsbedingt im Bereich von Durchdringungen und an den Bewegungsfugen zwischen den Beckenumgängen und den Schwimmbecken vor. Infolge der Durchfeuchtung der Deckenkonstruktion sind bereits Schäden durch Korrosion der

Stahlarmierung vorhanden. Diese wurden an zwei Stützen in der Badeebene im oberen Bereich teilsaniert. Der kritischere Bereich am Anschluss der Stützen an die Stahlbetondecke wurde noch nicht freigelegt.

Foto Nr. 17 : Rissbildungen durch Korrosion an den Stahlbetonstützen

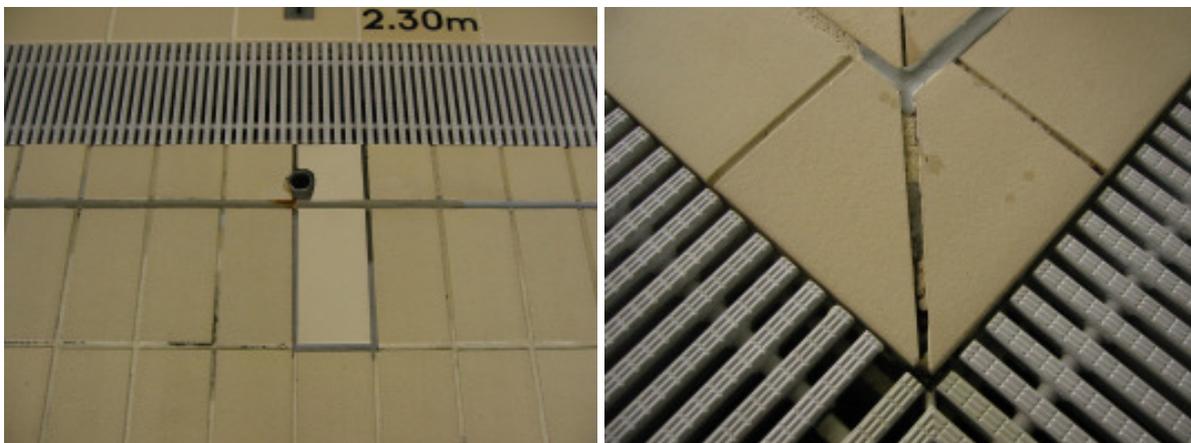
Die Oberflächen in der Schwimmhalle sind durch zahlreiche Nachbesserungen insbesondere an den Dehnungsfugen der Rinnenausbildungen stark in Mitleidenschaft gezogen. Durch das regelmäßige Abspritzen mit Hochdruckreinigern sind die Fugen in Teilbereichen sehr stark ausgewaschen.

Foto Nr. 18 und 19: Fugen in den Oberflächen

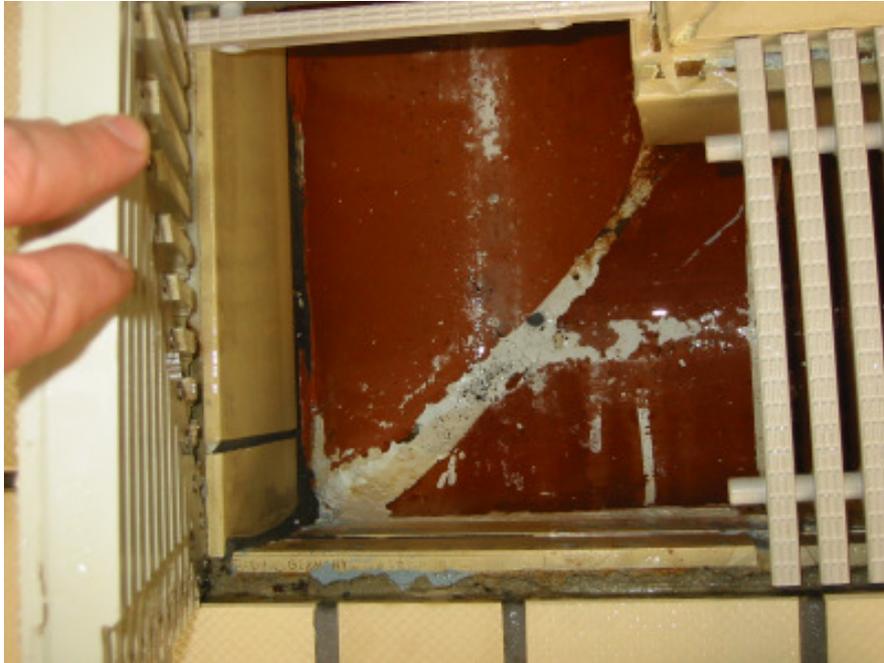
Die Schwallrinnenausbildung der Becken als **Züricher Rinne** wurde seinerzeit mit glasierten Formteilen aus Ton hergestellt. An den Verbindungsstellen der Formteile und insbesondere im Bereich der Fliesenfugen sind größere Leckagen und Rissbildungen vorhanden.

Foto Nr. 20 : Schwallrinnenausbildung

Die Rissbildungen in diesem Bereich werden durch die konstruktive Ausbildung der Dehnungsfuge zwischen Becken- und Beckenumgang, in ca. 15 cm Abstand zu der Rinne, verursacht.

Die vorhandene Dehnungsfugenausbildung der Fliesenoberfläche ist nicht ausreichend bemessen um die Bewegungen der Konstruktionen aufzunehmen.

Nach erfolgter Sanierung der Betonflächen sind die Gefälle- und Ausgleichsestriche neu einzubauen und nach den erforderlichen Trocknungszeiten mit einer Abdichtung gegen Feuchteintrag zu schützen. Hierzu sind Systeme, welche speziell für die Anforderungen in Schwimmbädern entwickelt wurden zu bevorzugen. Diese bestehen üblicherweise aus einer mineralischen Grundbeschichtung, welche in rissgefährdeten Bereichen mit einer zusätzlichen Epoxydharzbeschichtung versehen wird. An kritischen Anschlüssen, Durchdringungen, Bewegungs- und Anschlussfugen wird noch eine zusätzliche Abdichtungsbahn oberhalb der Epoxydharzbeschichtung verlegt. Die neuen Schwallrinnen sind entsprechend den vorhandenen Aussparungen zu planen. Besonders kritisch sind die Anschlüsse im Bereich der Rinnen an das Abdichtungssystem in der Fläche und an den Beckenkopf aus wasserundurchlässigem Beton. Das Kinderplanschbecken ist mit einer Rinne nachzurüsten um die technischen Anforderungen an die Beckendurchströmung zu erfüllen. Hierzu ist das Becken um die Rinnenabmessungen zu verkleinern und die Oberflächen vollständig zu erneuern.

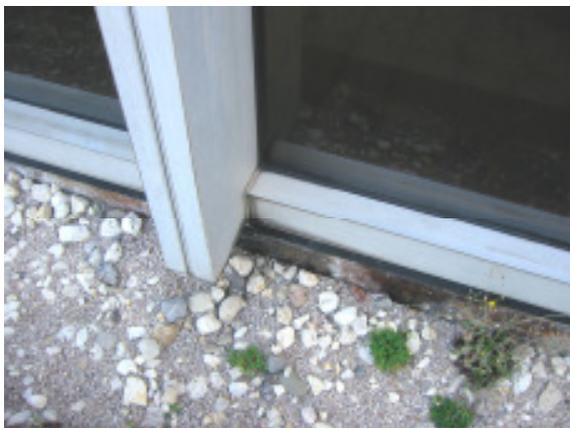
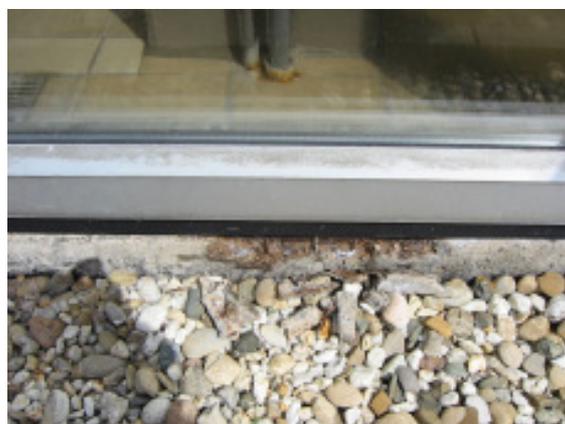
Die Durchfeuchtungen des Beckenumgangs zeigen auch im Außenbereich bereits umlaufend Korrosionsschäden an der Armierung der Stahlbetondecke.

Foto Nr. 21 und 22: Korrosionsschäden im Außenbereich

In einigen Bereichen mit verstärkter Korrosion ist, wie auch auf den Fotos ersichtlich, ein Wasserdurchtritt bis in den Außenbereich vorliegend. Kritisch ist hierbei zu bewerten, dass viele Stellen mit verstärkten Problemen, außenseitig der Stahlbetonstützen zu finden sind, wie das rechte Foto zeigt. Hier konnte auf Grund der räumlichen Situation die vermutlich vorhandene Abdichtung aus Bitumen unter dem Gefälleestrich kaum fachgerecht an den Durchdringungen und Anschlüssen verarbeitet werden. Die auf dem rechten Foto ersichtlichen Durchdringungen der Bodenkonstruktion durch zwei Rohrleitungen direkt vor der Stahlbetonstütze sind kaum dicht herzustellen.

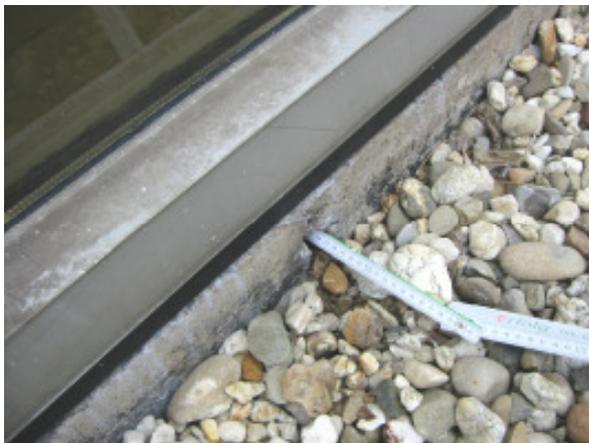
Bei der Erstellung der Stahlbetonbauteile wurden größere „Löcher“ infolge von mangelhafter Betonverdichtung verursacht. An einer Stelle konnte ein Maßstab 70 cm in die Decke eingeschoben werden, an anderen Stellen wie auf dem nachfolgenden Foto dargestellt, gut 20 cm.

Foto Nr. 23: Fehlstellen im Stahlbeton

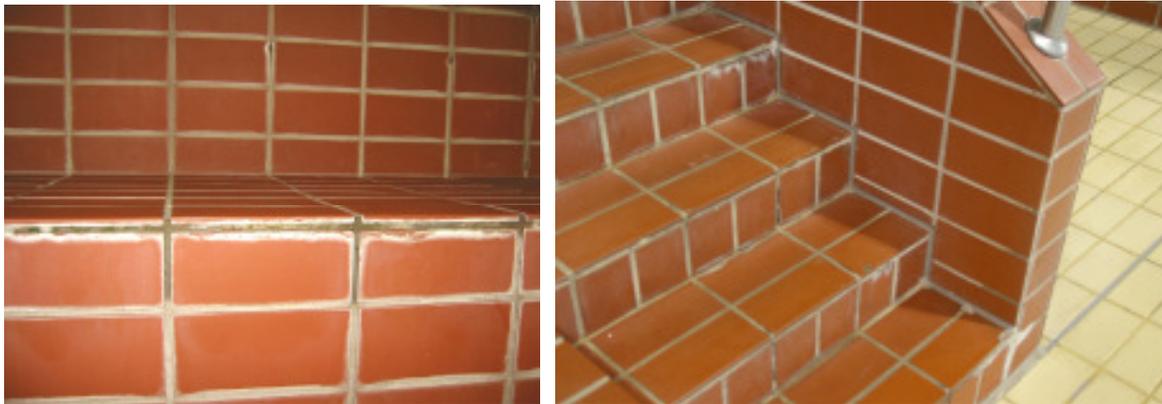
Die senkrechten und waagrechten Oberflächen der Tribüne zeigen ebenfalls starke Durchfeuchtungen und in der Folge Salzausblühungen.

Foto Nr. 23 und 24: Durchfeuchtungen der Tribüne

Durch die starken Auswaschungen der Fliesenfugen ist stehendes Wasser in den Vertiefungen unvermeidbar.
