### **Vollständige Sanierung des Schwimmerbeckens**

#### **A. Vorbemerkung**

#### **B. Untersuchung am 13.10.2011**

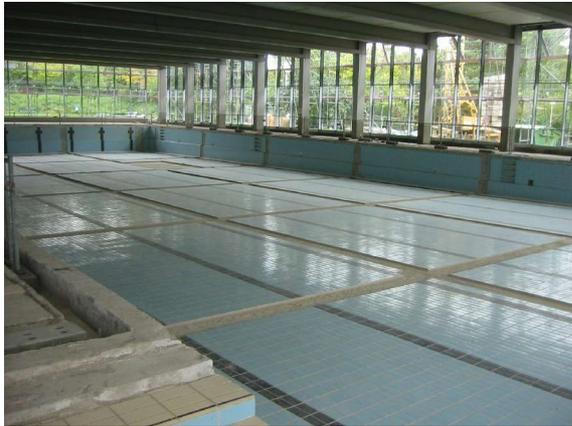
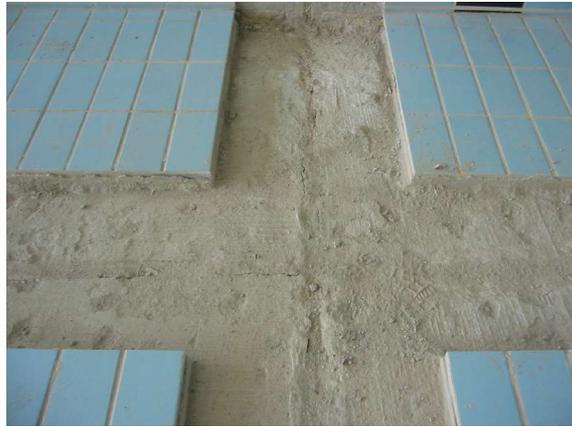
Zum Zeitpunkt der Untersuchung waren die Beckenfugen ausgebrochen und die einzelnen Platten bestehend aus Fliesenbelag und Mörtel bzw. Estrichschichten lagen frei.

Bild 1: Plattenfelder nach Fugenausbruch    Bild 2: Detailaufnahme der Beckenfugen

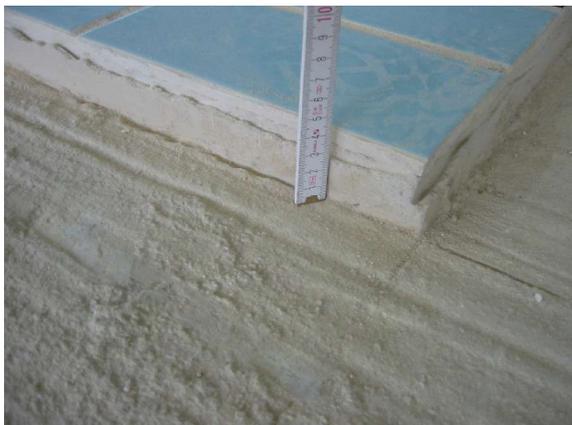
Bild 3: Schichtstärke ca. 40 mm

Insgesamt lagen die Felder mit geringen Schichtstärken, wie auf Bild 3 ersichtlich, überwiegend im Verbund mit dem Rohbeton. Die Felder mit höheren Schichtstärken, wie auf Bild 4 ersichtlich, lagen häufig lose.

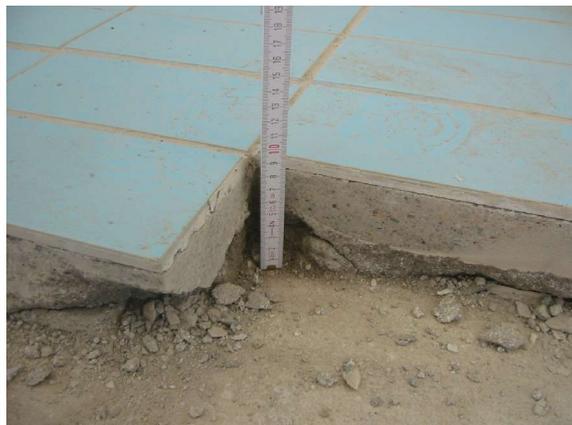
Bild 4: Schichtstärke ca. 90 mm

Ursächlich für den schlechten Zustand der Belagsplatten scheinen die sehr unterschiedlichen Schichthöhen und Mörtel- bzw. Estrichqualitäten zu sein.

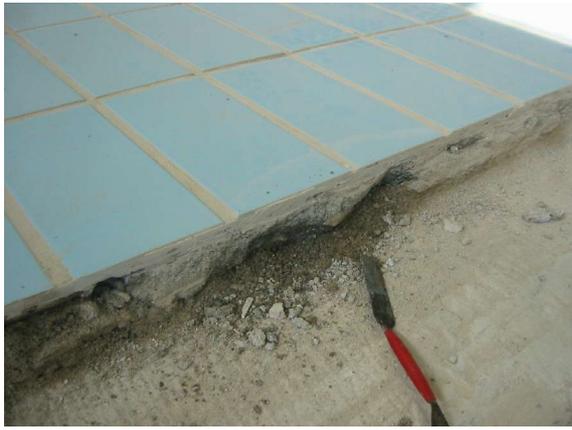
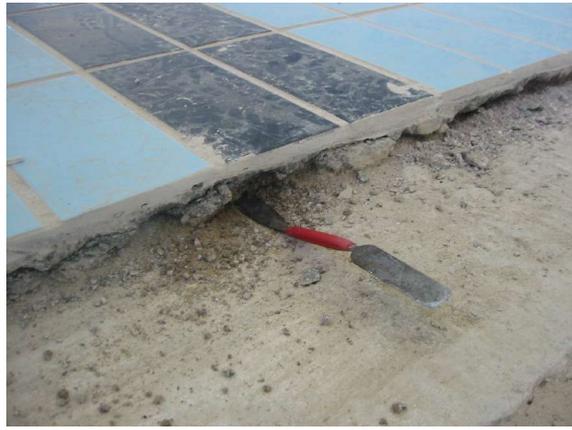
Im Weiteren wurden erhebliche Festigkeitsunterschiede des Mörtelbetts festgestellt. In einigen Bereichen konnte das Mörtelbett mit einer Spachtel einfach ausgenommen werden, wie nachfolgende Fotos zeigen:

Bild 5 und 6: Mörtelbett mit sehr geringer Festigkeit

Möglicherweise wurde zum Höhenausgleich ein trockener Ausgleichsestrich anstelle des ursprünglich geplanten Mörtelbetts verwendet.

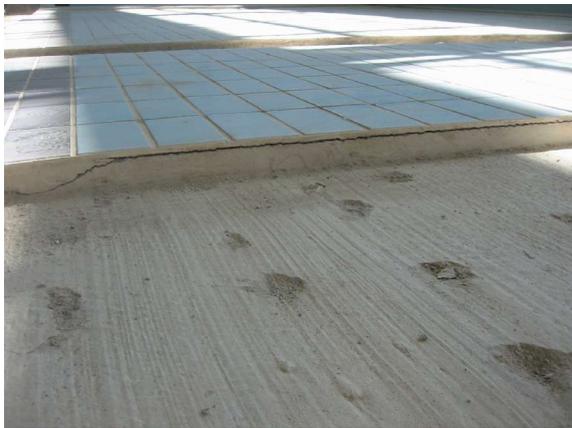
Bild 7: Ablösung von Mörtelbett und Fliesen

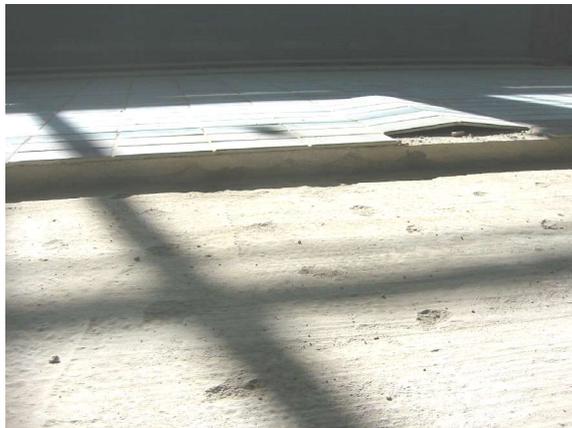
Bild 8: Auffaltung des Fliesenbelags

Die Fliesenablösungen sind teilweise kleinflächig und partiell begrenzt, in Teilbereichen aber auch großflächig. In einem Bereich der Platte B-6 sind, bereits beim Schneiden der Fugen, Auffaltungen des Fliesenbelags aufgetreten. Dieser Bereich wurde dann weiter aufgenommen und in der Folge sind auch die Auffaltungen der Fliesen fortgeschritten, wie Bild 8 zeigt.

Partielle Rückbauversuche von großflächigen Schäden in den Feldern, wie bereits am Feld B-6 ausgeführt, sind nicht erfolgversprechend.

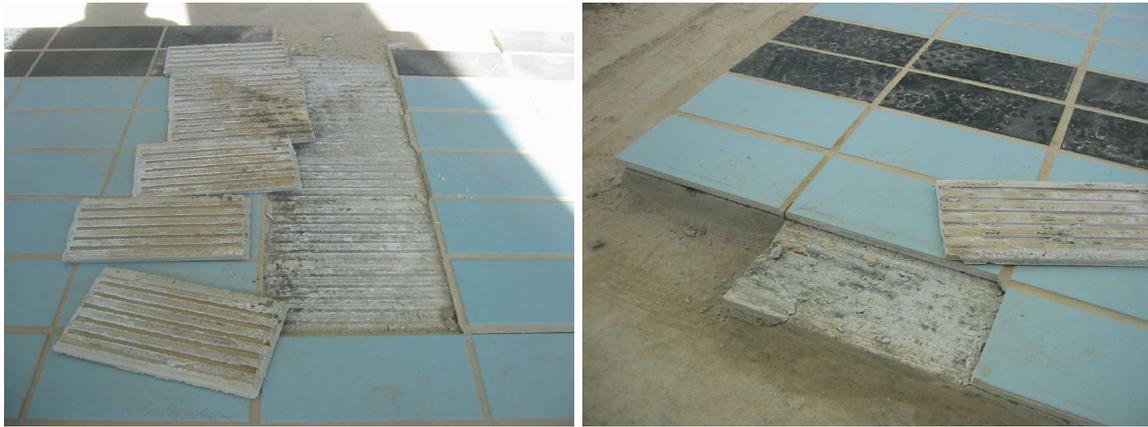
Die losen Fliesen können einfach von Hand aufgenommen werden, wie nachfolgendes Bild zeigt. Es ist nahezu keine Anhaftung von Mörtel auf den Fliesen vorhanden.

An den Oberflächen von Fliesen und Mörtelbett sind weiße Rückstände, welche vermutlich durch Mineralsalzablagerungen entstanden, vorhanden.

Bild 9 und 10: Geringe Anhaftung der Fliesen

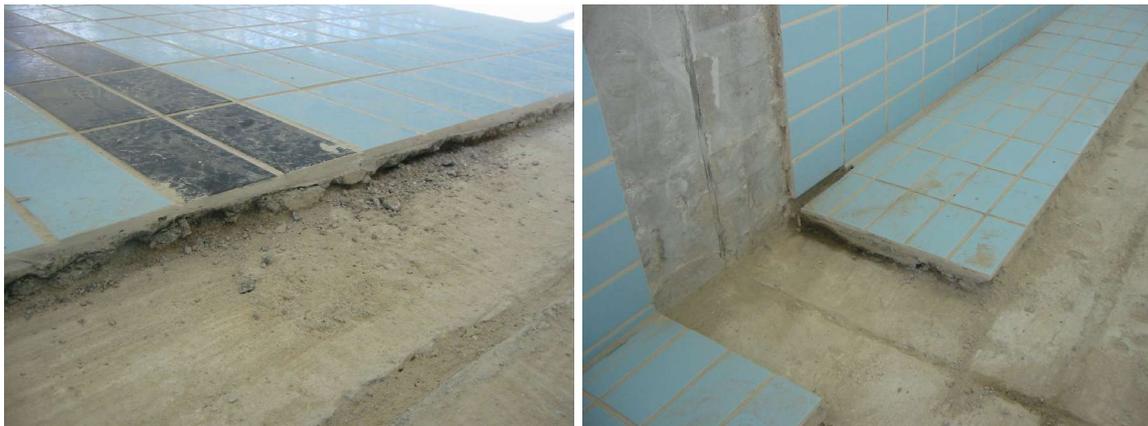
Beim Abklopfen der Beläge wurden einzelne Belagsplatten im Format bis zu 7 x 9 m geortet, welche vollständig hohl liegen, das heißt es ist kein Verbund zwischen Belag und Rohbeton vorhanden.

An sehr vielen Platten wurden Hohlstellen festgestellt, teilweise trat beim Abklopfen der Platten Staub an der Fuge zwischen Mörtelbett und Rohbeton aus. Die Hohlstellen liegen häufig im Randbereich der Platten, teilweise aber auch mitten in der Plattenfläche.

Bild 11 und 12: Fehlender Verbund zwischen Mörtelbett und Betonboden
