**Verschiebung des 2. Bauabschnitts der Umsetzung des Brandschutzkonzeptes und  
Gesamtsanierungskonzept**

Leckagen an den vorhandenen Wasser-, Abwasser- und Trinkwasserinstallationen

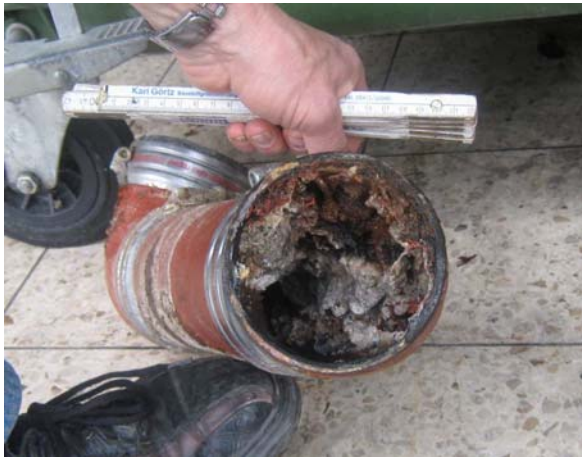
**1** Abwasserrohr mit Ablagerungen

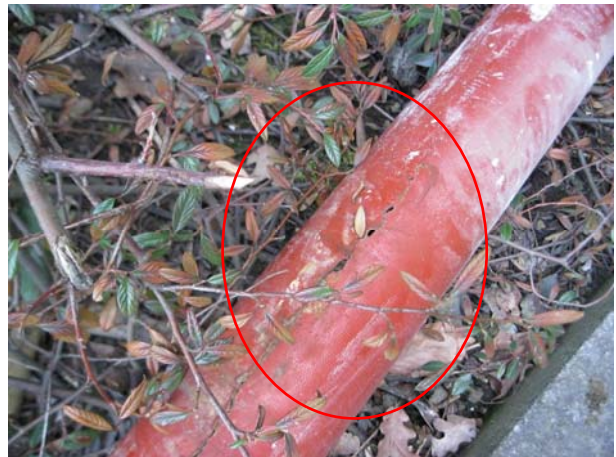
**2** ausgebautes Abwasserrohr mit Lochfraß

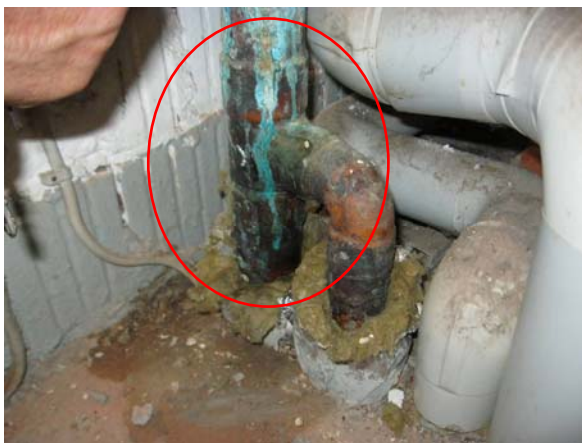
**3** Undichtigkeit an Wasserleitung

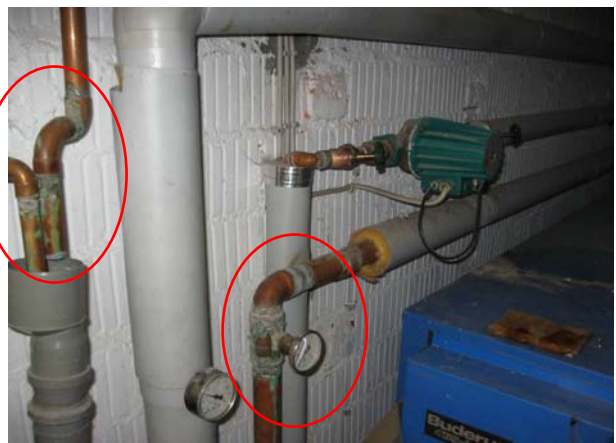
**4** Undichtigkeit an Wasserleitungen

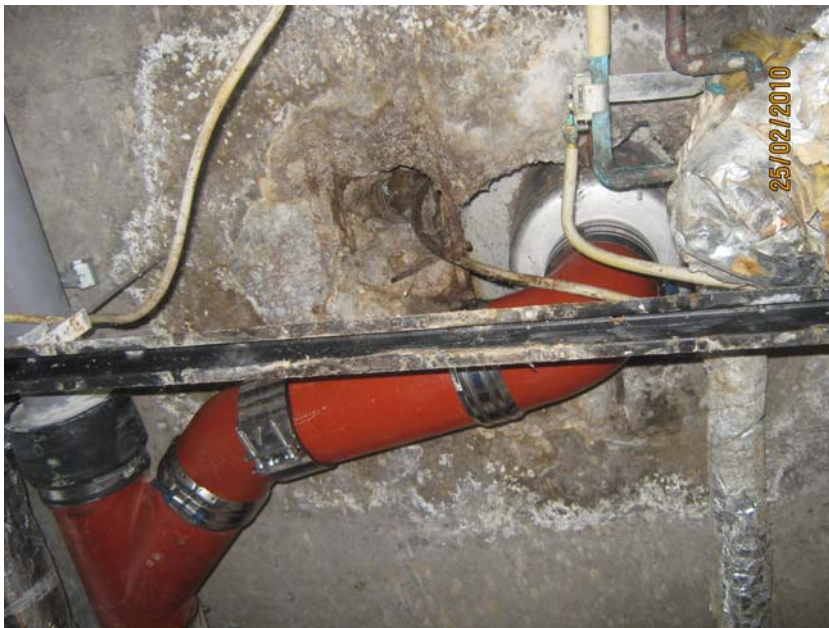
5 Undichtigkeit an Bodeneinlauf

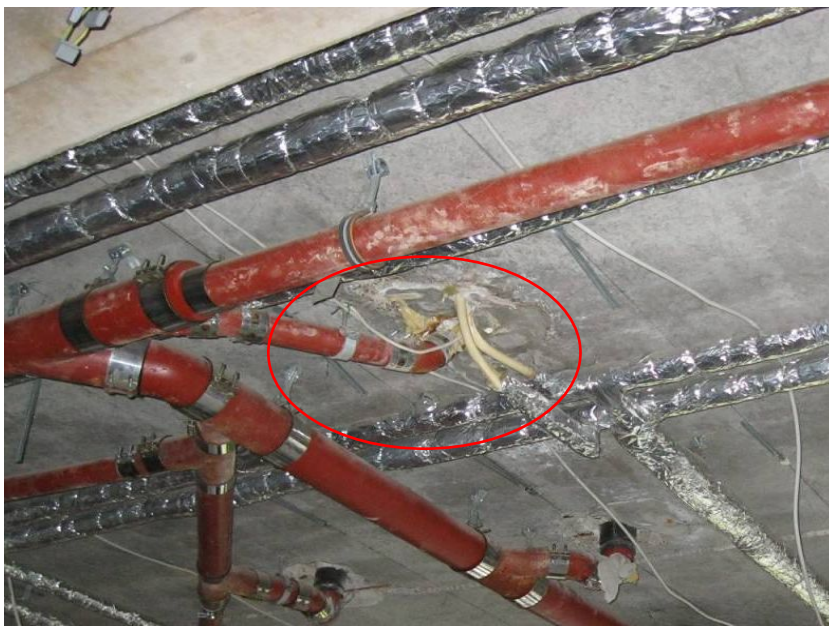
6 Undichtigkeit an Abwasserrohr und Duschablauf

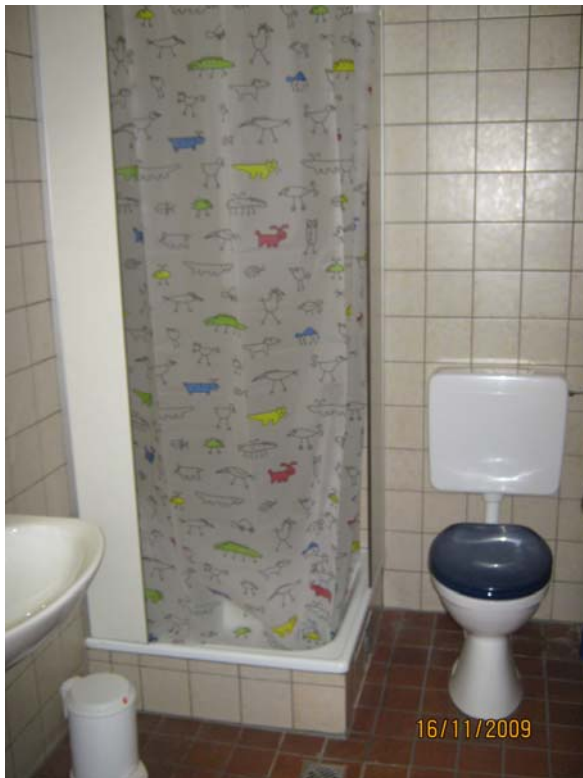
7 Duschbad für Betreuer

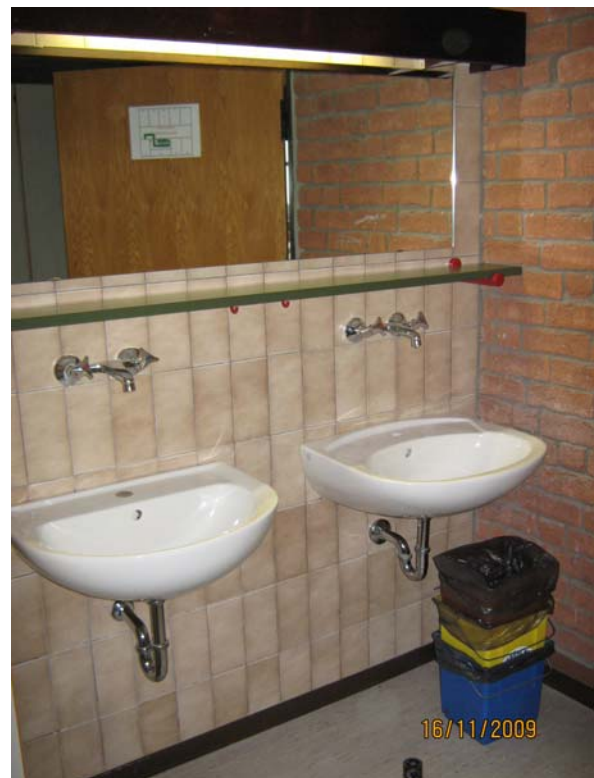
8 Waschgelegenheit auf den Gästezimmern

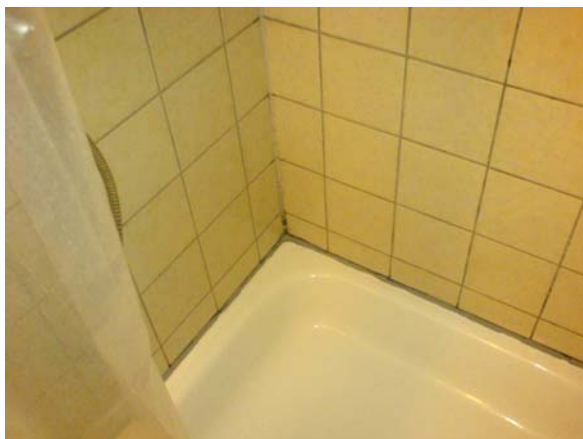
9 Dusche mit gerissenen Fliesen und undichten Fugen
