## BESCHLUSSVORLAGE

Planungs- und Hochbauamt	05.03.2014	1868/14 - I/406
--------------------------	------------	-----------------

**Sanierung Sporthalle Münchholzhausen**

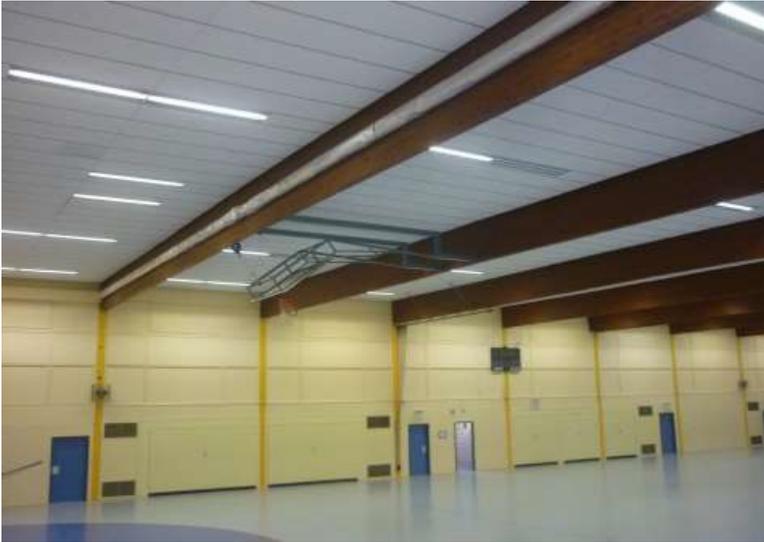
Die Brettschichtholz binder der Dachkonstruktion der großen Halle weisen mehrere bedenkliche Schadensbilder auf:

- Risse, zum Teil in den Leimfugen, zum Teil aber auch in den Brett lamellen
- Trägerunterkanten verlaufen nicht gerade oder in einem gleichförmigen Stichbogen, ungleichmäßige Verformung in vertikaler Richtung
- ungleichmäßige Wölbungen der Binderseitenflächen, die auf seitliches Ausweichen der oberen Querschnittsbereiche der Binder hindeuten

Bild 1: Brettschichtholzbinde Hallendecke

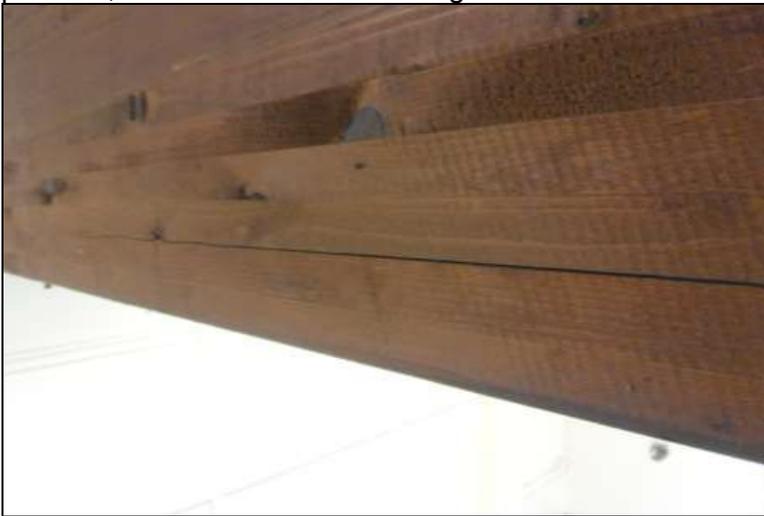
- 1) Die charak. Scherfestigkeit der Brettschichtholzträger ist für die statische Berechnung mit 2,0 N/mm<sup>2</sup> anzunehmen
- 2) Risse mit Risstiefen von mehr als  $b/12$  sind nach den Regeln der Technik zu sanieren
- 3) Die relative Holzfeuchte der Brettschichtholz binder ist mit ca. 10% ( $\pm 1\%$ ) weiter konstant zu halten

Bild 2: Hauptbinde, Rissverlauf in der Leimfuge

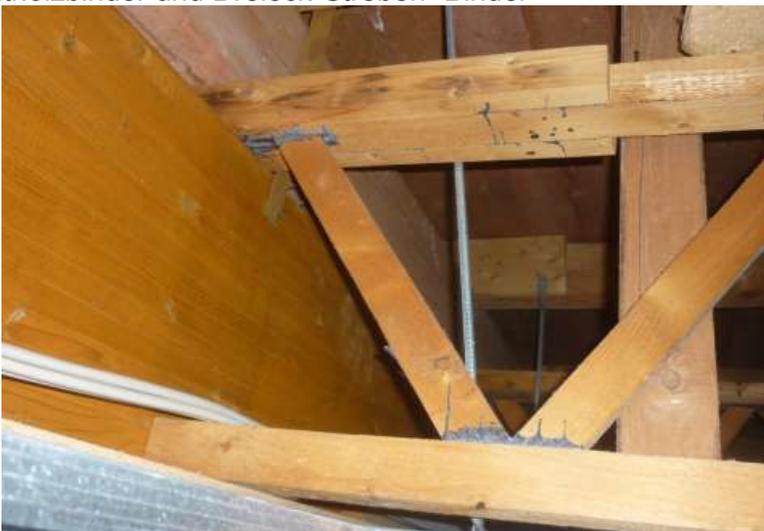
- Teile der Untergurte der bauzeitlichen Holzfachwerkträger fehlen (wurden vermutlich in den 1970er Jahren herausgeschnitten)
- Entfernung der ursprünglich direkt auf dem Obergurt der Holzfachwerkträger aufgenagelten vollflächigen Bretterschalung
- Entfernung der horizontalen Obergurthaltung, die dem Kippen der Träger entgegenwirkt
- Sanierungsbauteile, die alle aus Vollholzquerschnitten bestehen, sind durch die starke Austrocknung zum Teil stark verformt und gerissen

Brettschichtholzbinde und Dreieck-Streben- Binde
