**Dezernat II**  
**zur Beantwortung im Bauausschuss am 16.09.2024**

**Anfragen aus dem Bauausschuss in der 27. Sitzung vom 24.06.2024**

***Betreff Pflasterverlegung nach Graugusssanierung Silhöfer Straße***

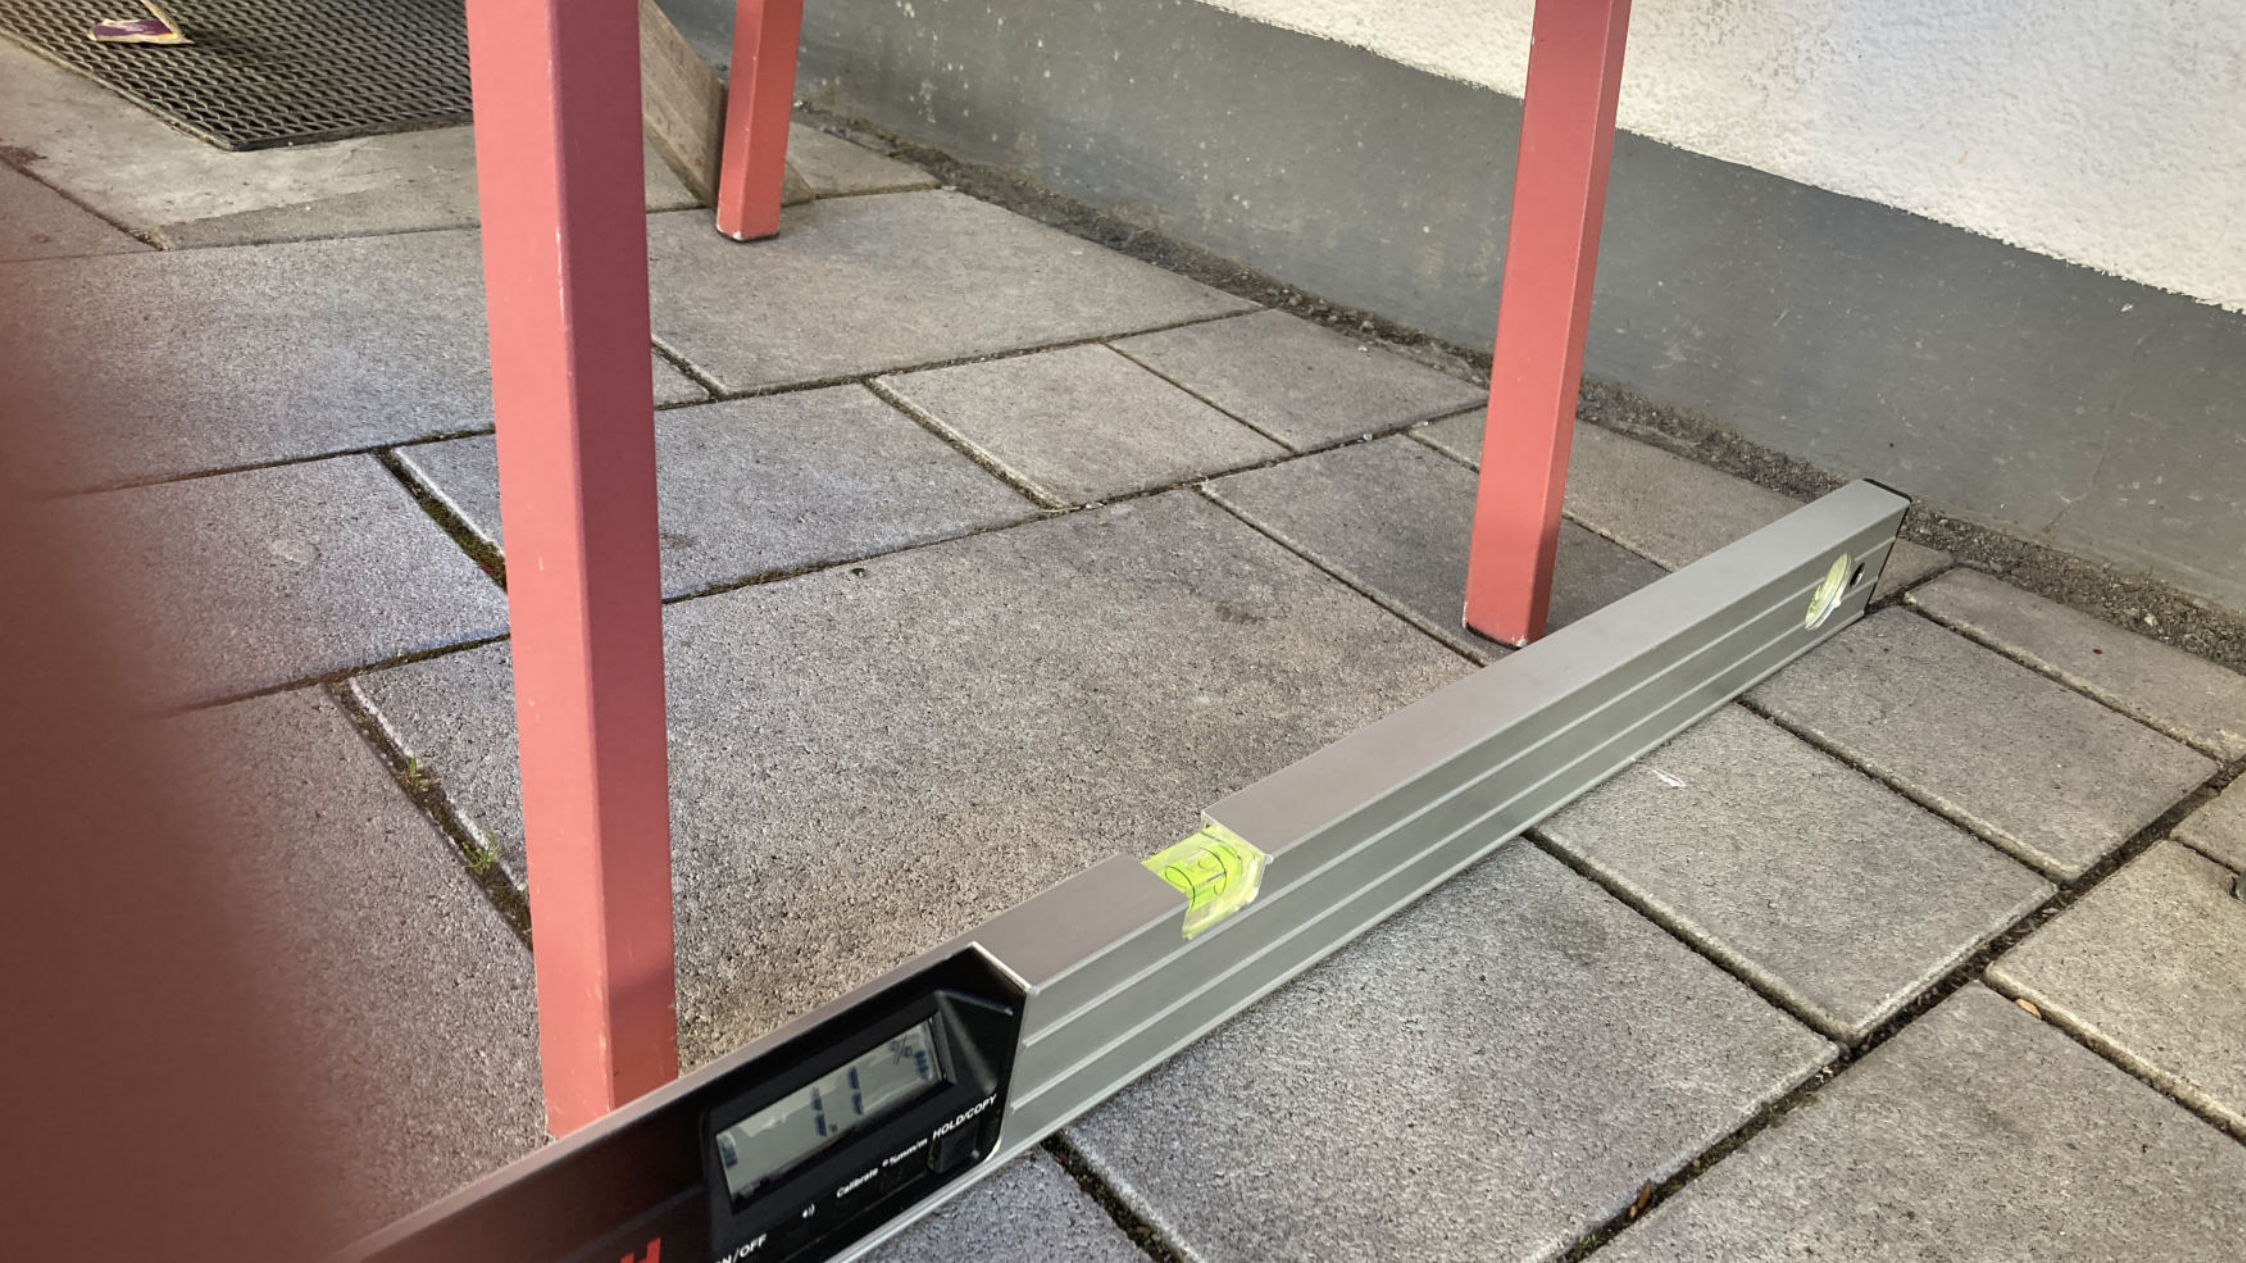
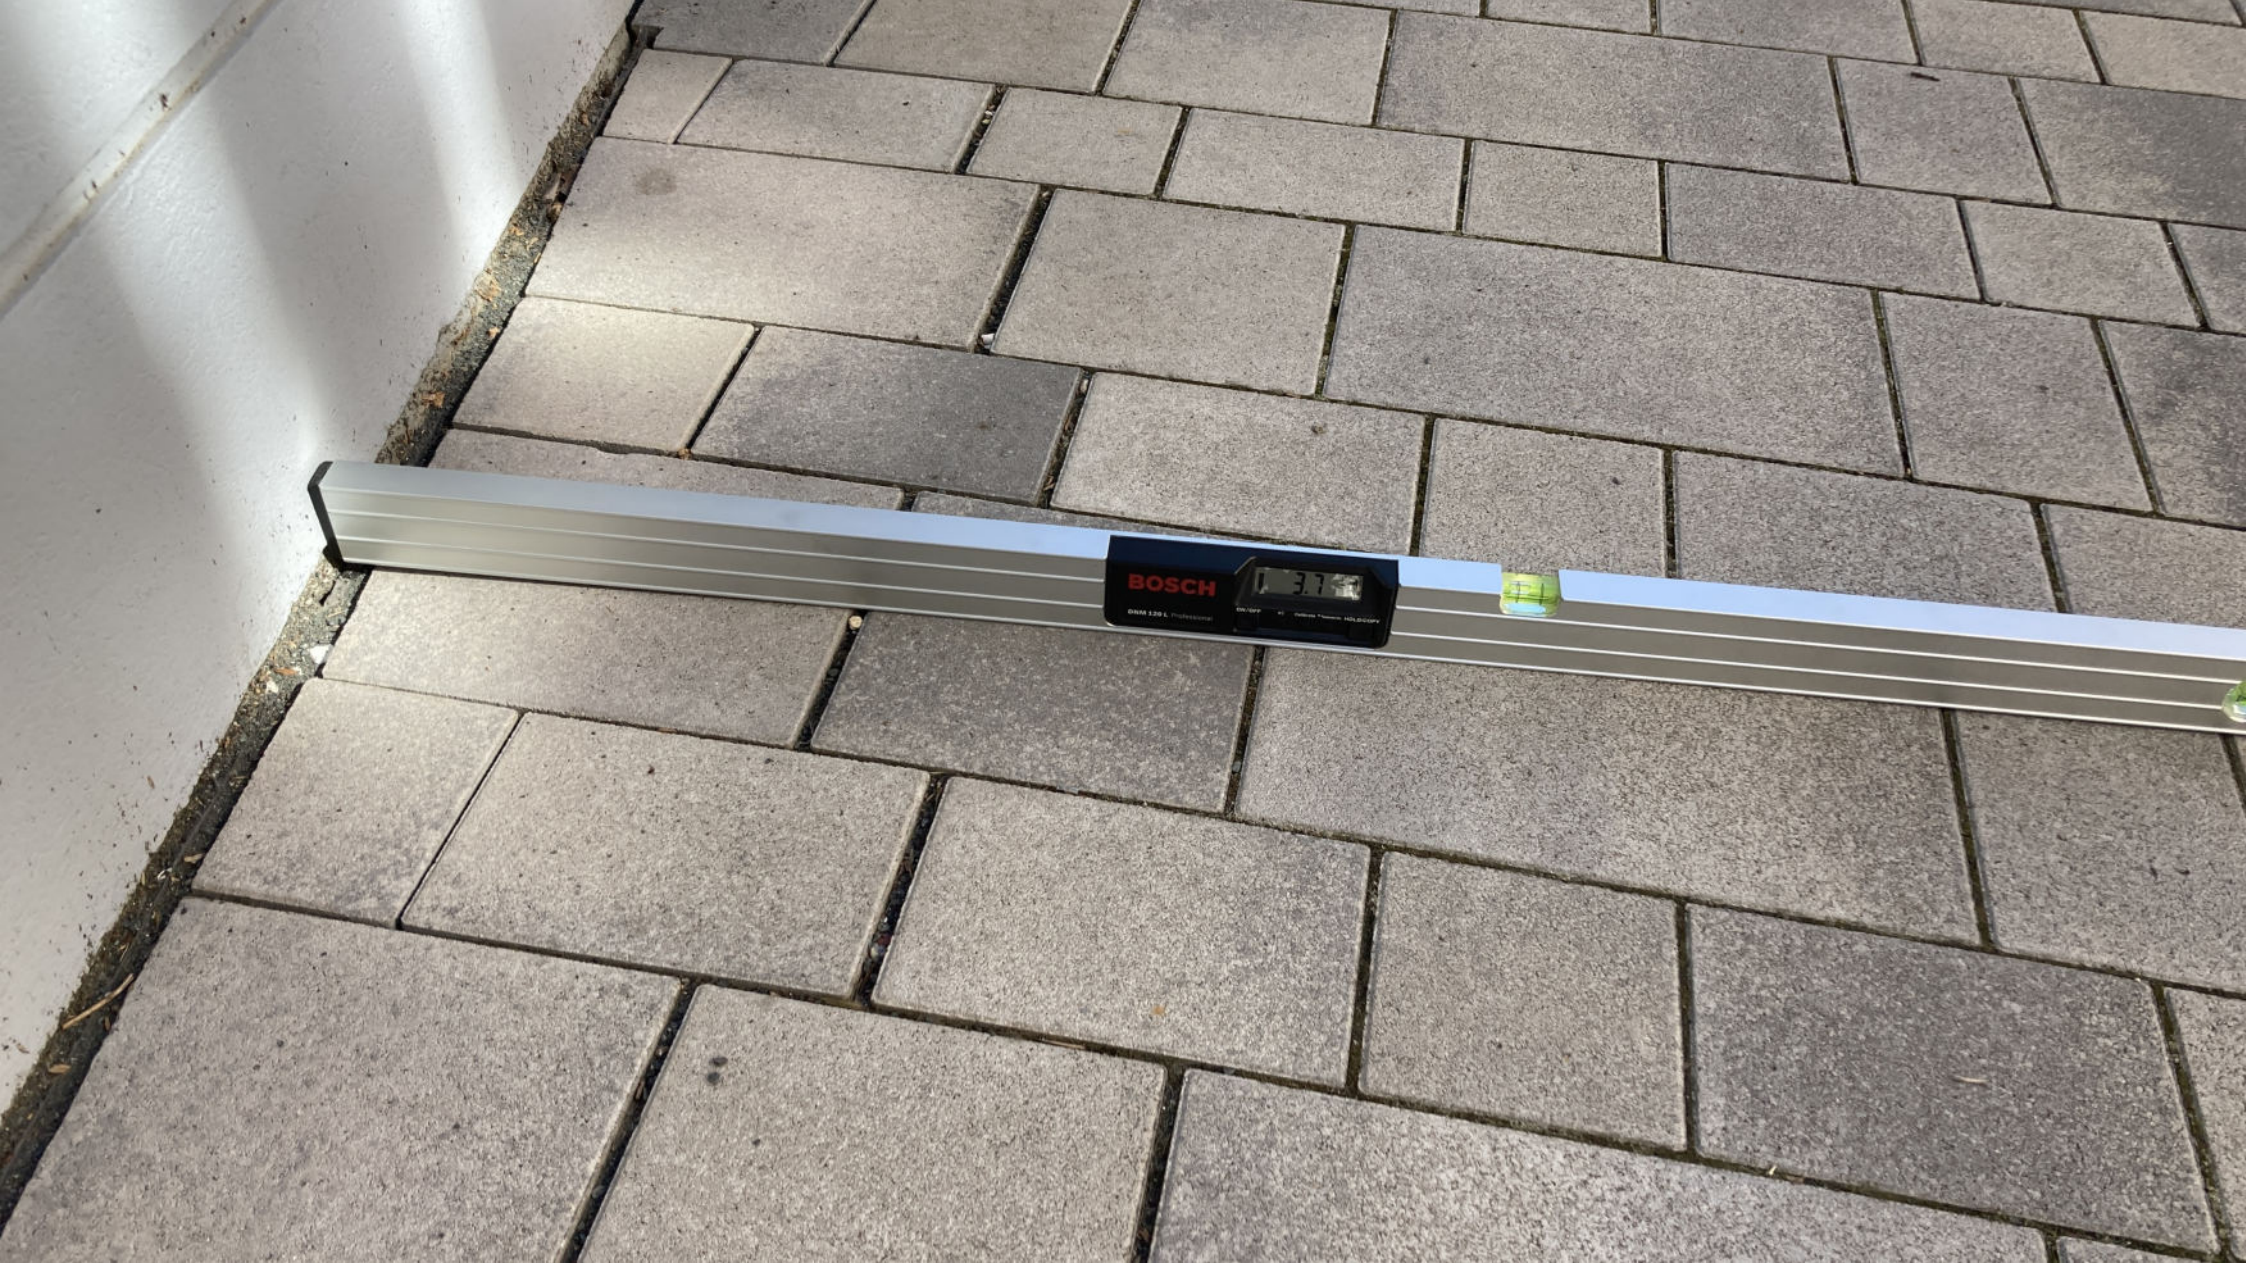
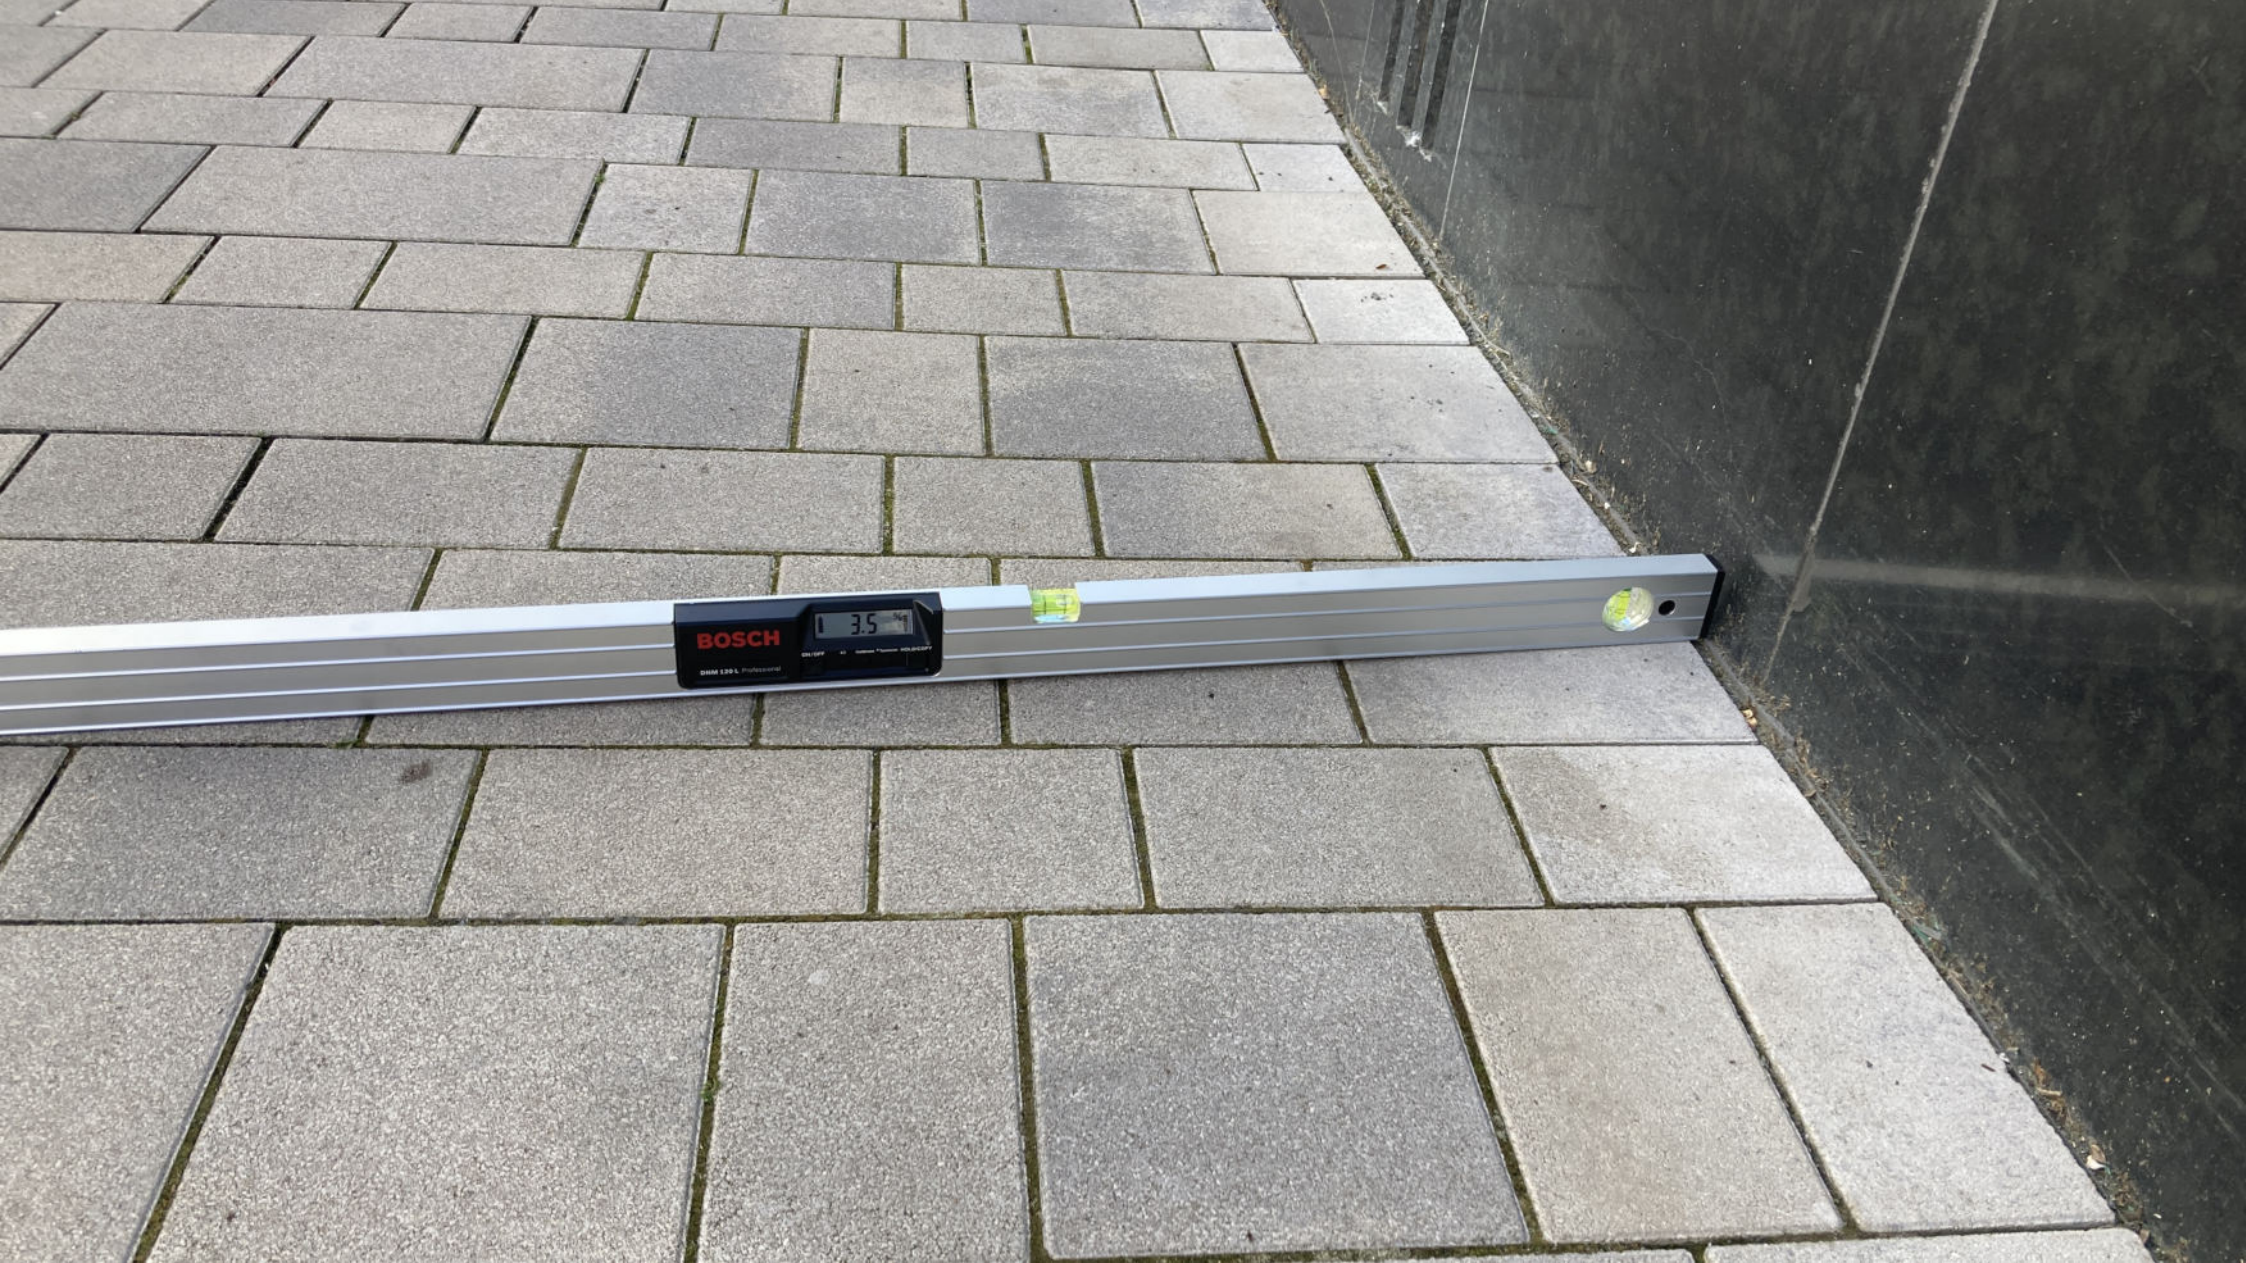
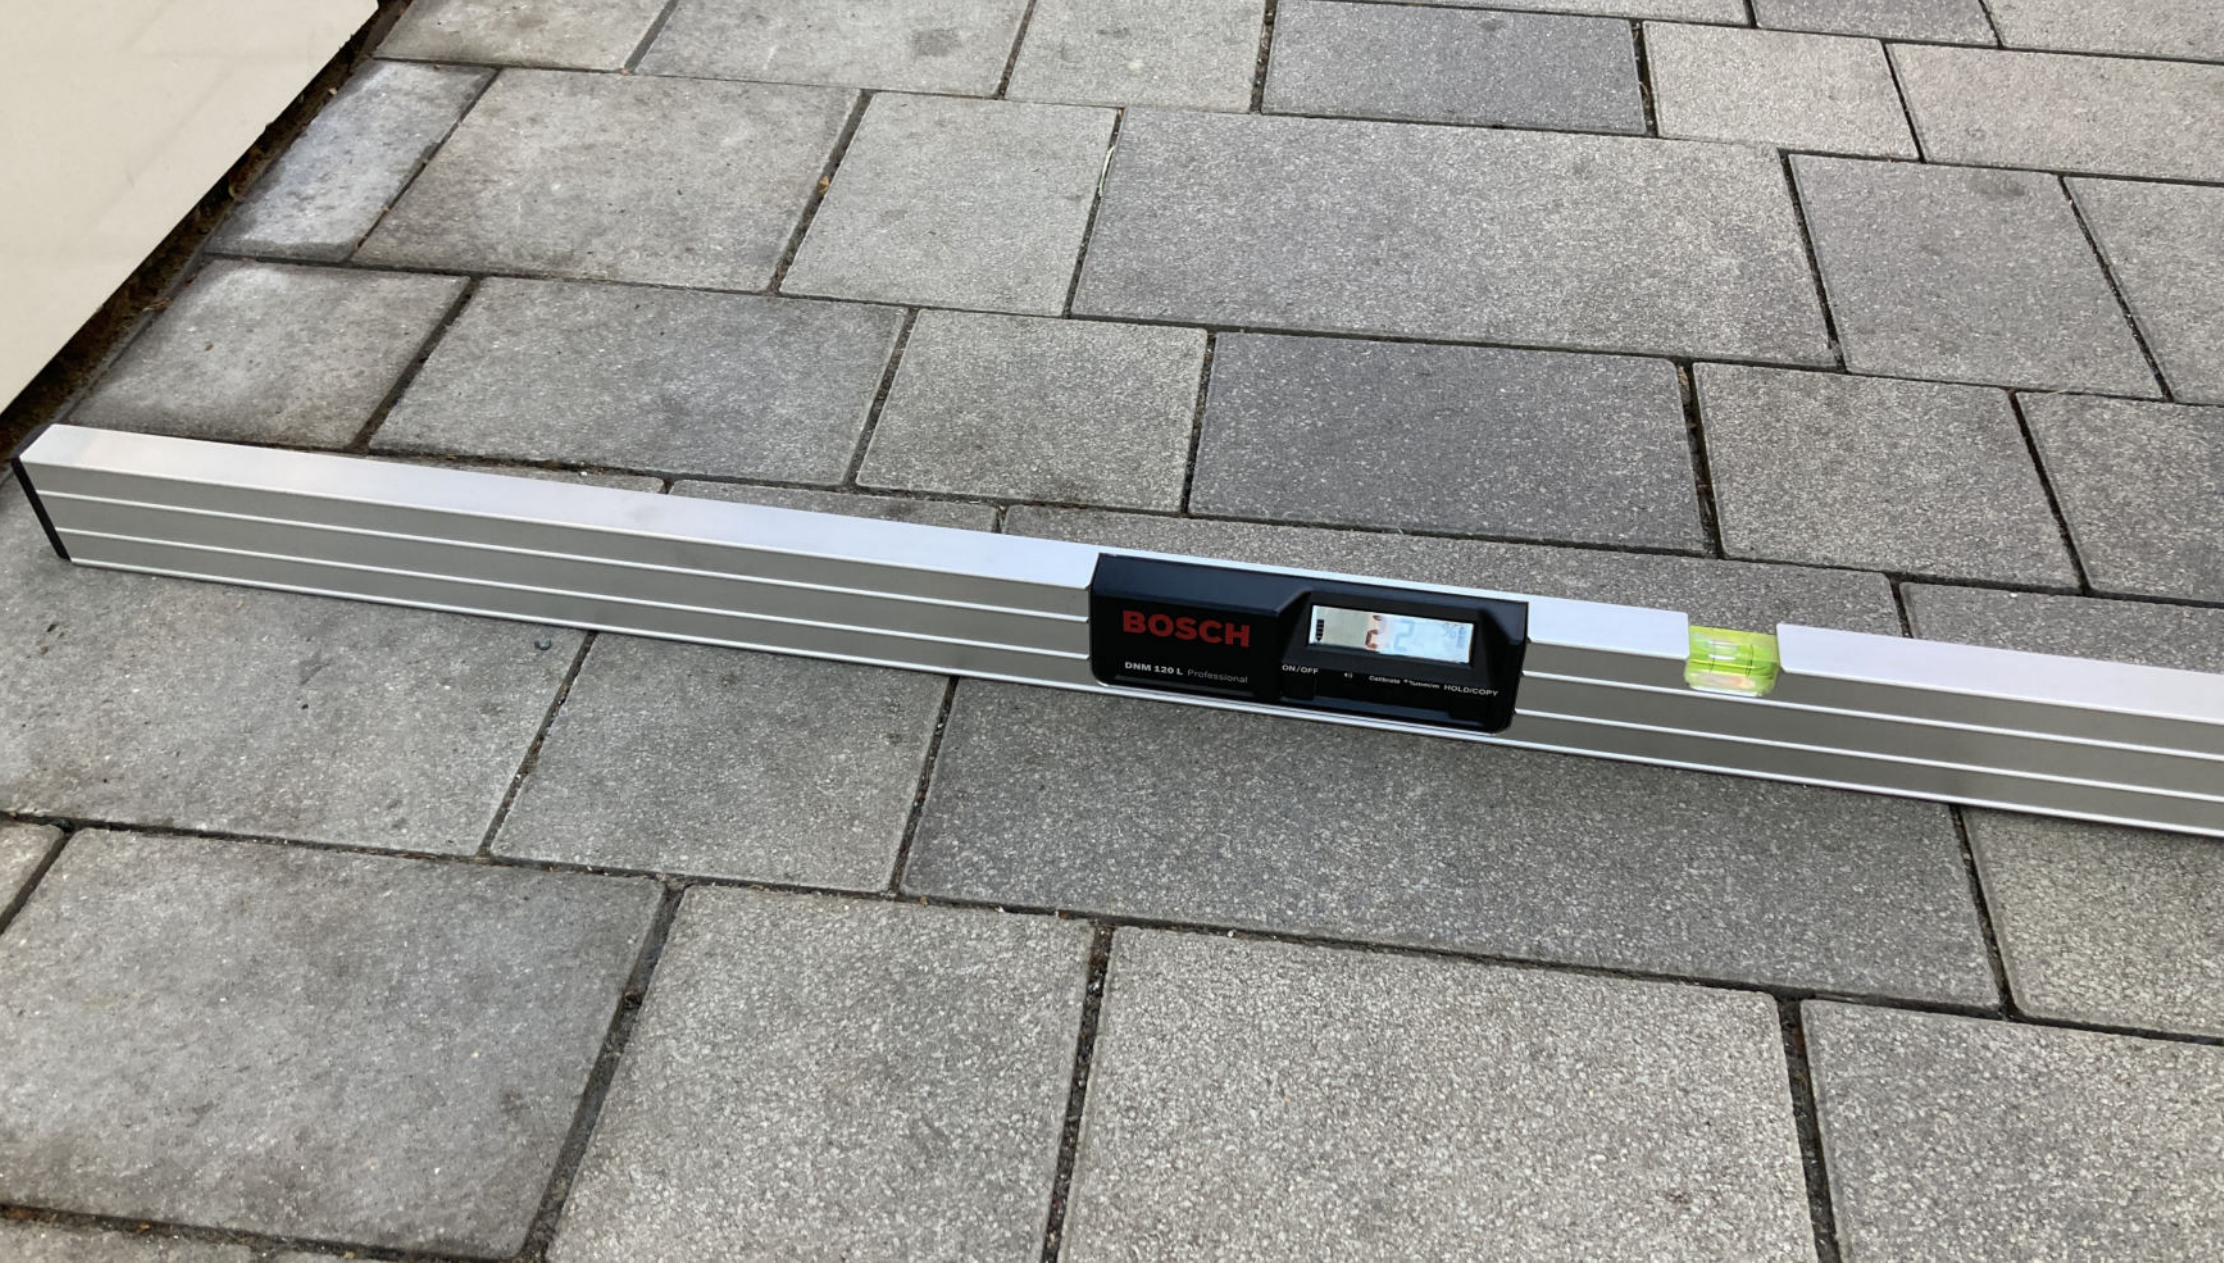
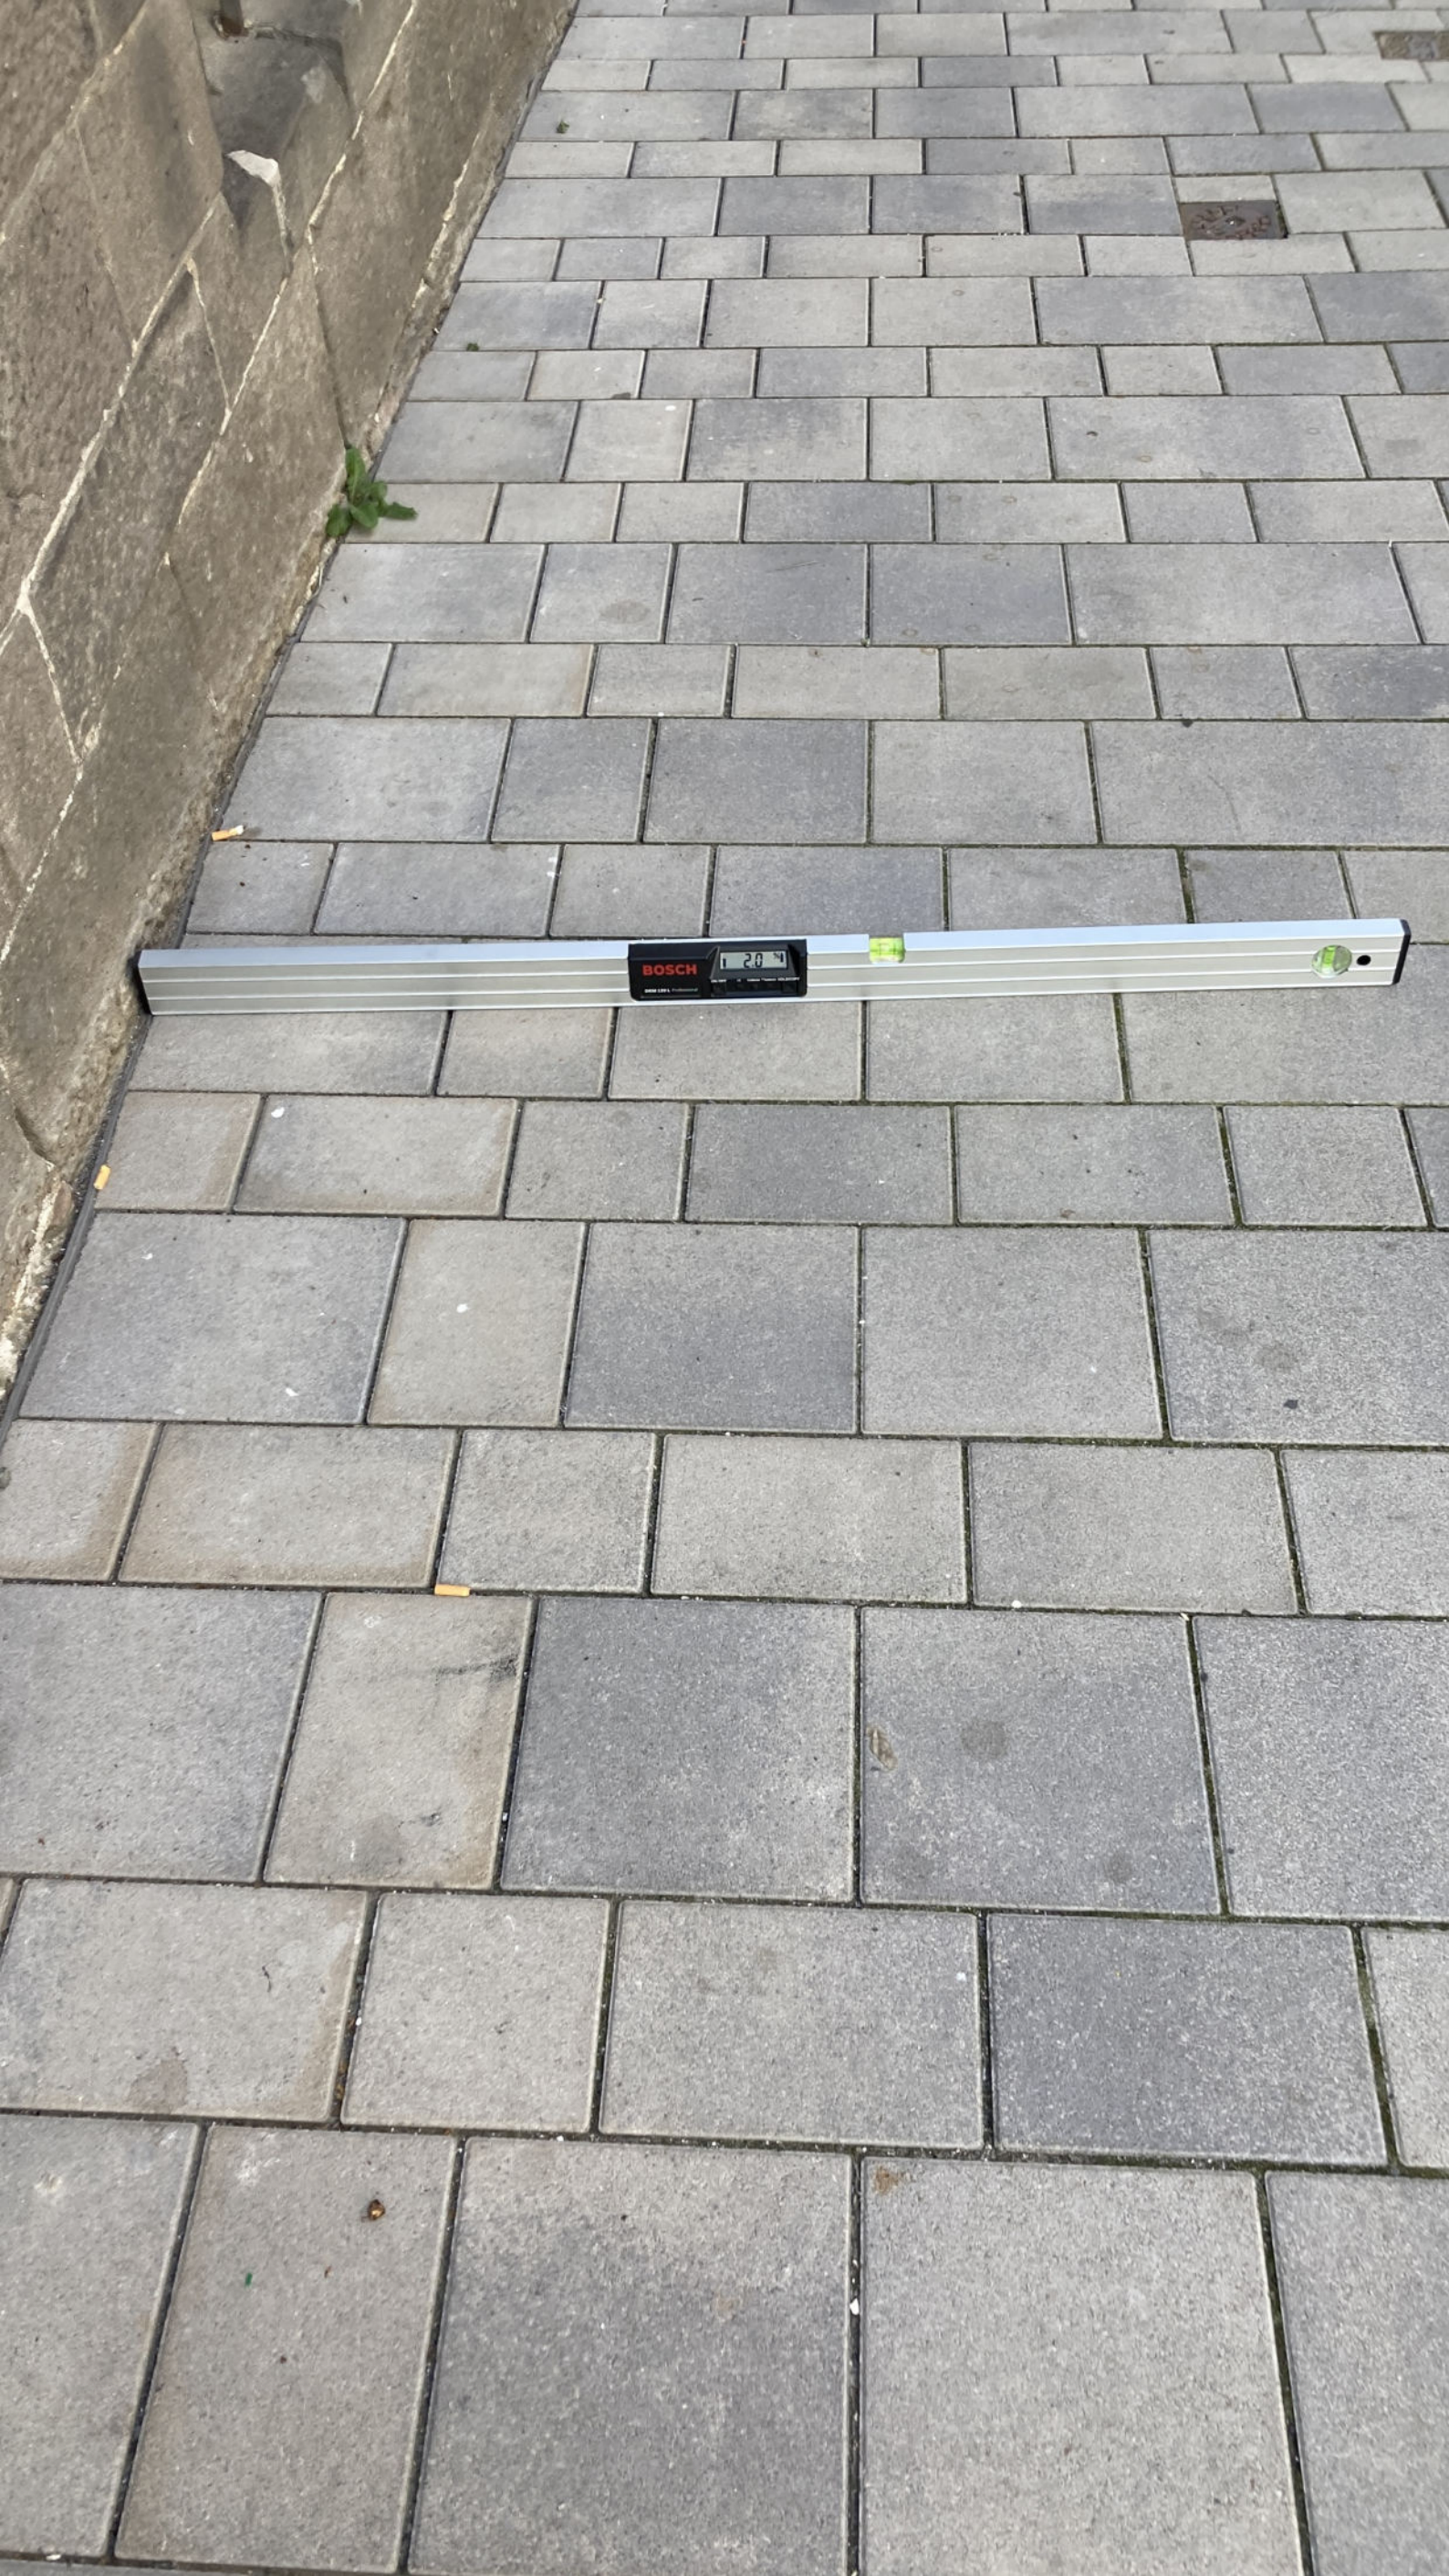
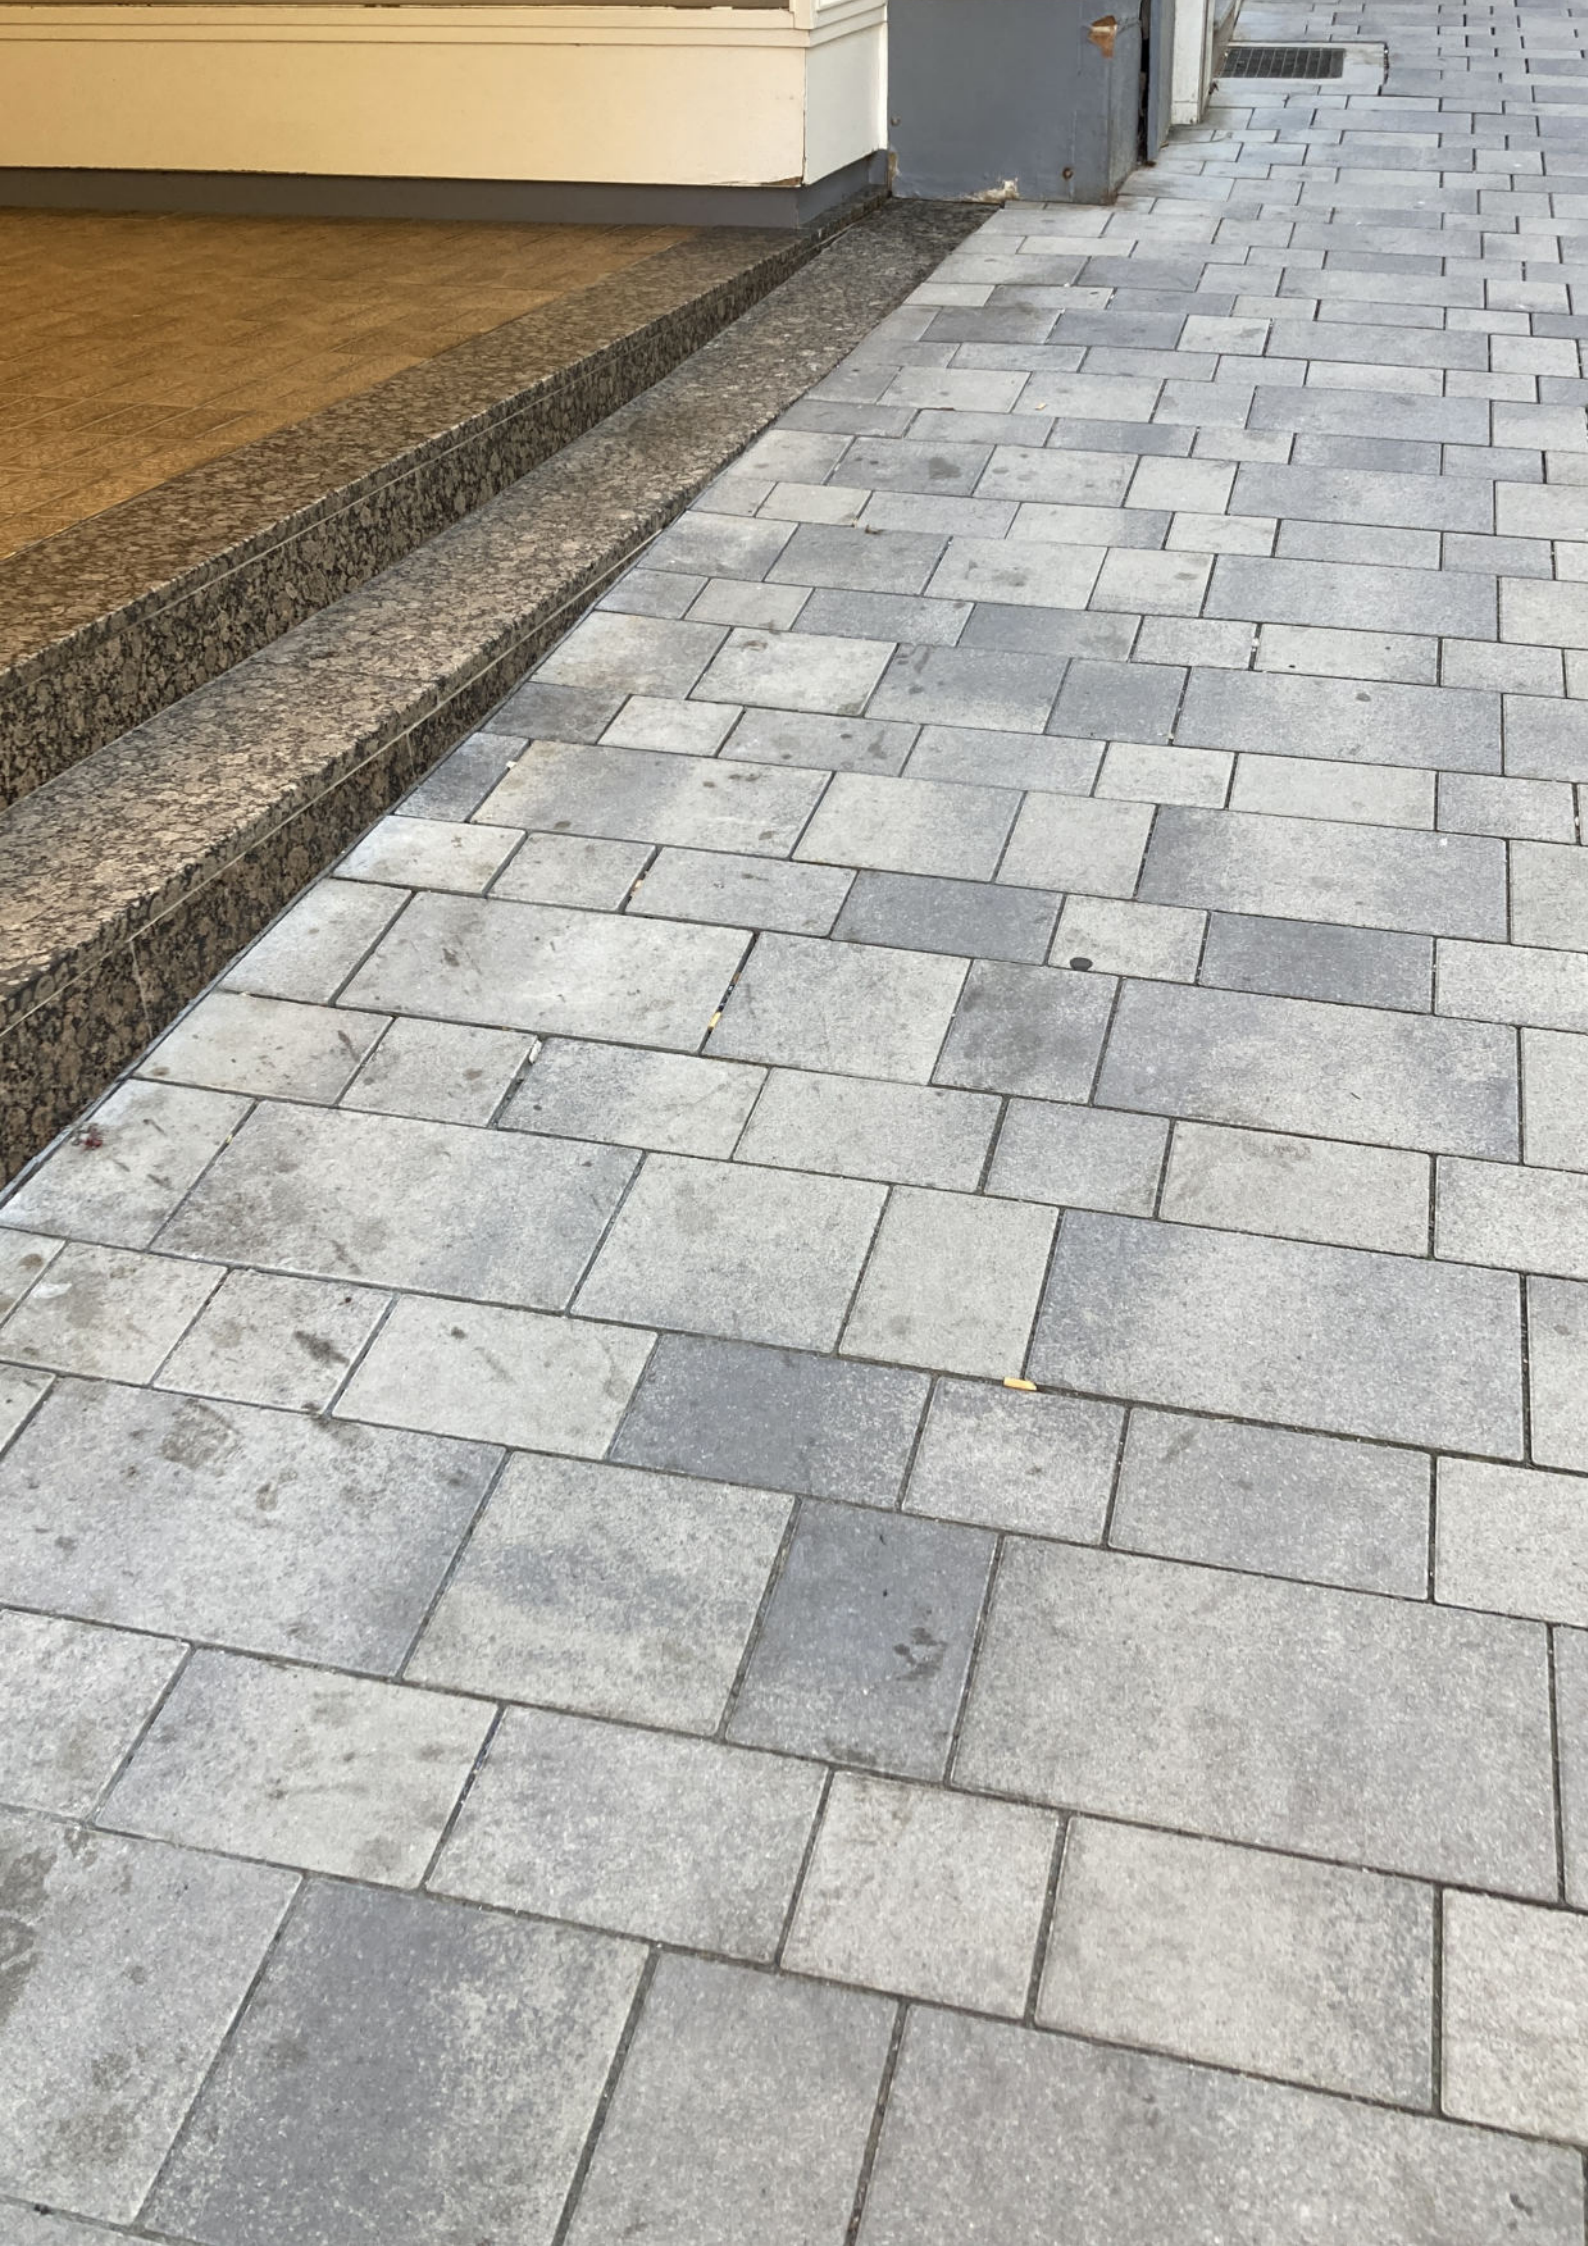
In der Regel haben wir überwiegend Fugen im Bereich von 1-2 cm. Leider haben wir vereinzelt, aus vorgenannten Gründen auch bis zu 3 cm breite Fugen. Aber immer ist ein ausreichend großes Quergefälle zur Straßenmitte hin gewährleistet und ohnehin ausreichendes Längsgefälle, sodass von der Straße kein Wasser zu den Gebäuden laufen kann.

Wasser welches die Fassade entlang läuft kann hier in geringem Maß in die Randfuge eindringen, wird sich aus Erfahrung aber den Weg durch die Frostschuttschicht ebenfalls zur Mitte der Straße hin suchen.

Im Anhang noch ein paar Bilder zu den vorgenannten Ausführungen mit entsprechender Anzeige des Quergefälles.

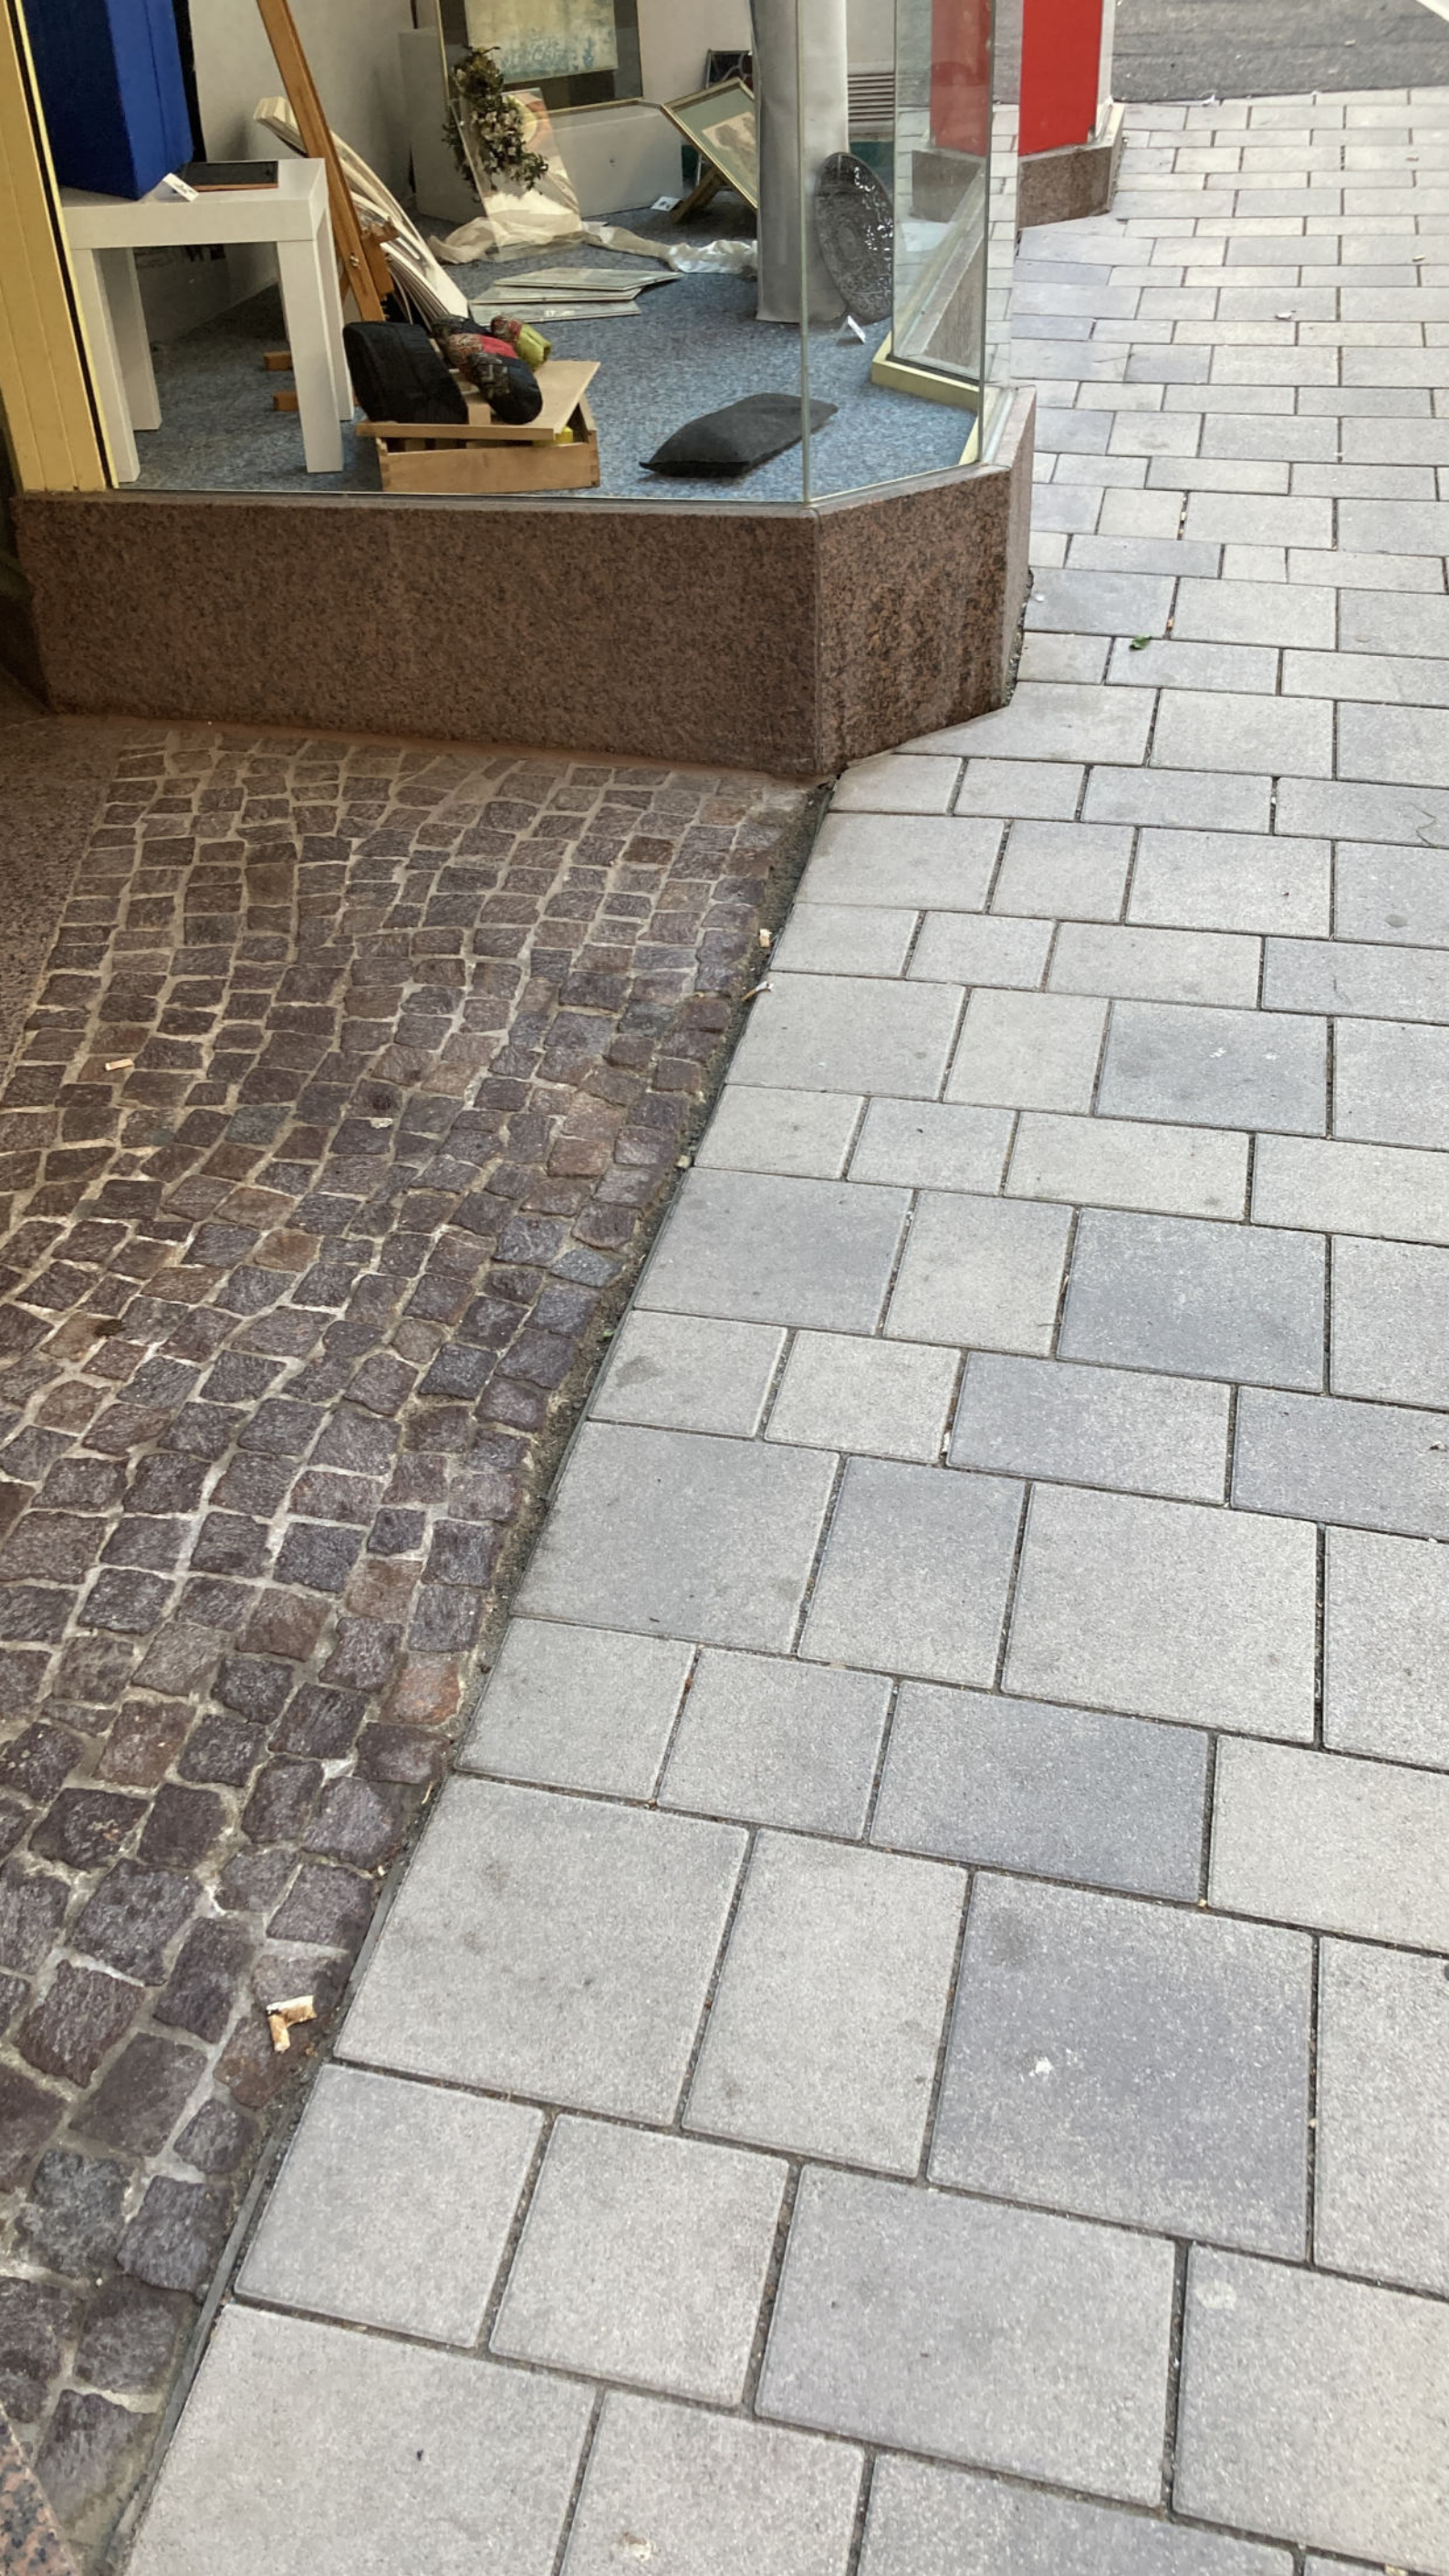
Beim letzten Bild handelt es sich um den Eingangsbereich Silhöfer Str. 4, hier muss das Mosaikpflaster noch an das neue Pflaster angepasst werden, dies ist leider bisher noch nicht ausgeführt worden. Das wird aber auf jeden Fall, beim nächsten Einsatz der Pflasterer, erledigt.
