Gutachten

35582 Wetzlar, Stadtteil Dutenhofen, Gießener Straße 28-30
„Im Ringelfelde“ Gemarkung Dutenhofen, Flur 11, Flurstücke 25 – 29, 30/1, 30/2, 31

Historische Erkundung
gem. HLUg Handbuch Altlasten, Band 3, Teil 1

5364.21

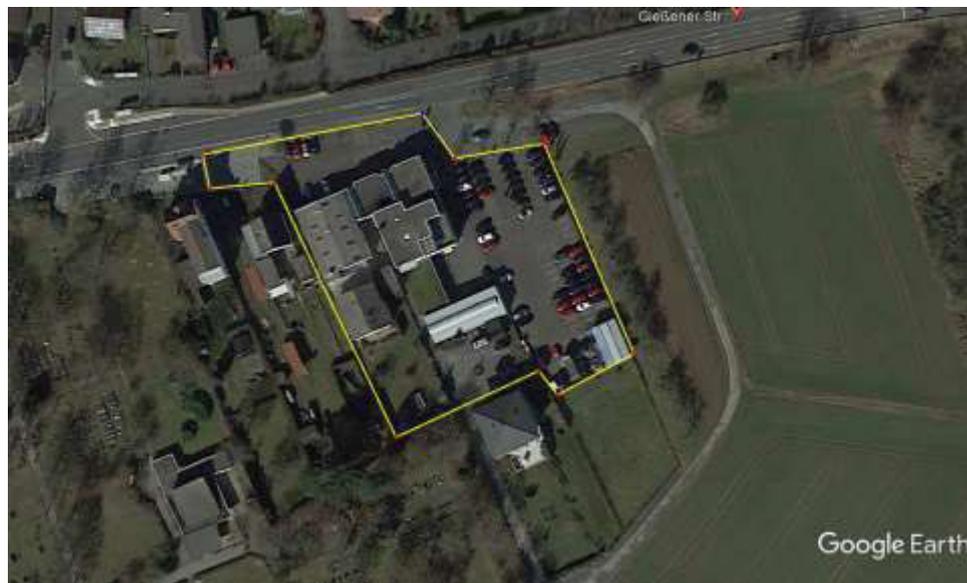
2020

Aktueller Bestand mit Eintragung des Untersuchungsgebietes

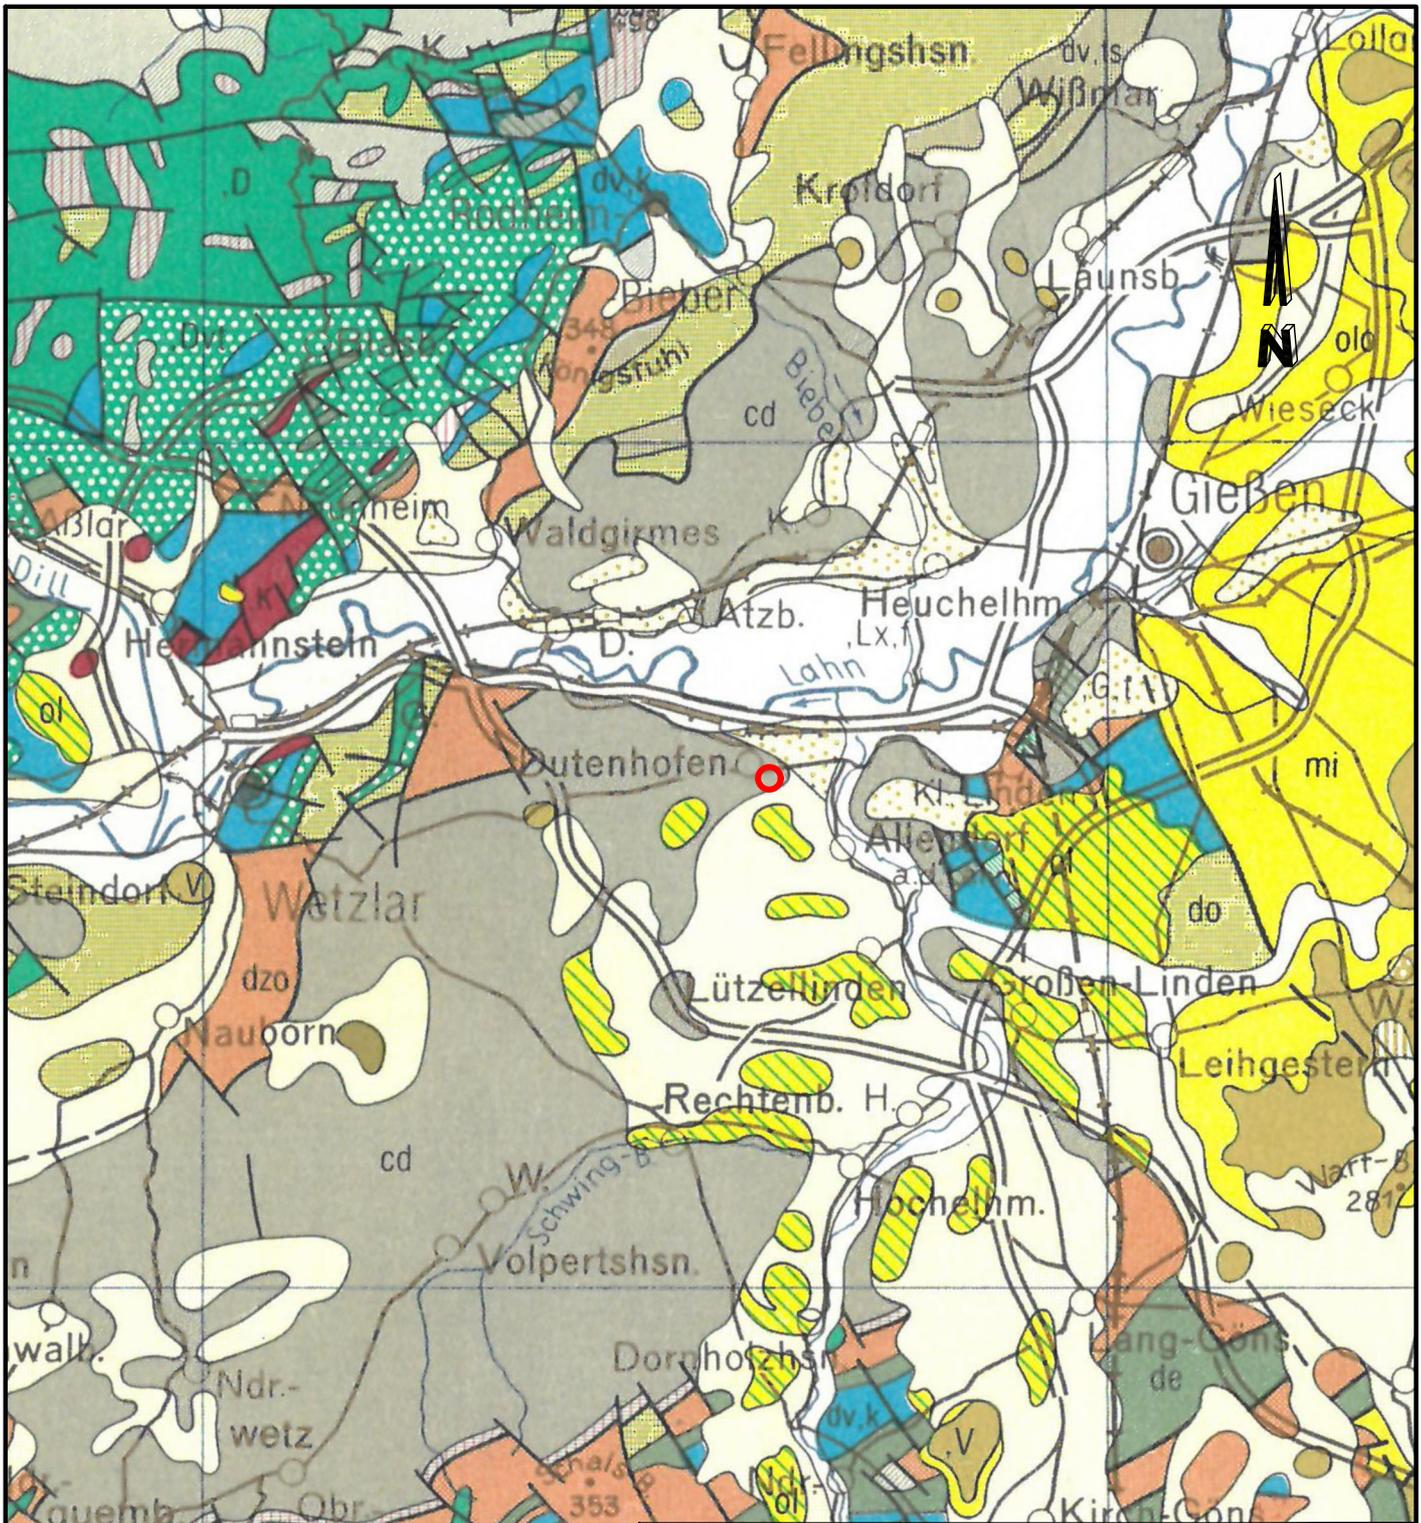
ANLAGE 1.2

Das Untersuchungsareal befindet sich geologisch gesehen am Ostrand des Rheinischen Schiefergebirges. Der tiefere Untergrund am Standort wird durch die bis zu 400 Meter mächtige Gießener Grauwacke gebildet. Diese kann durch Zersatz und natürliche Bodenbildungen sowie je nach infrastruktureller Nutzung durch Auffüllungen unterschiedlicher Mächtigkeit und Qualität überdeckt sein können /2/.

**Auszug Geologische Karte Hessen
GK 25, Blatt 5417 Planübersicht mit
Kennzeichnung des Untersuchungsge-
bietes**

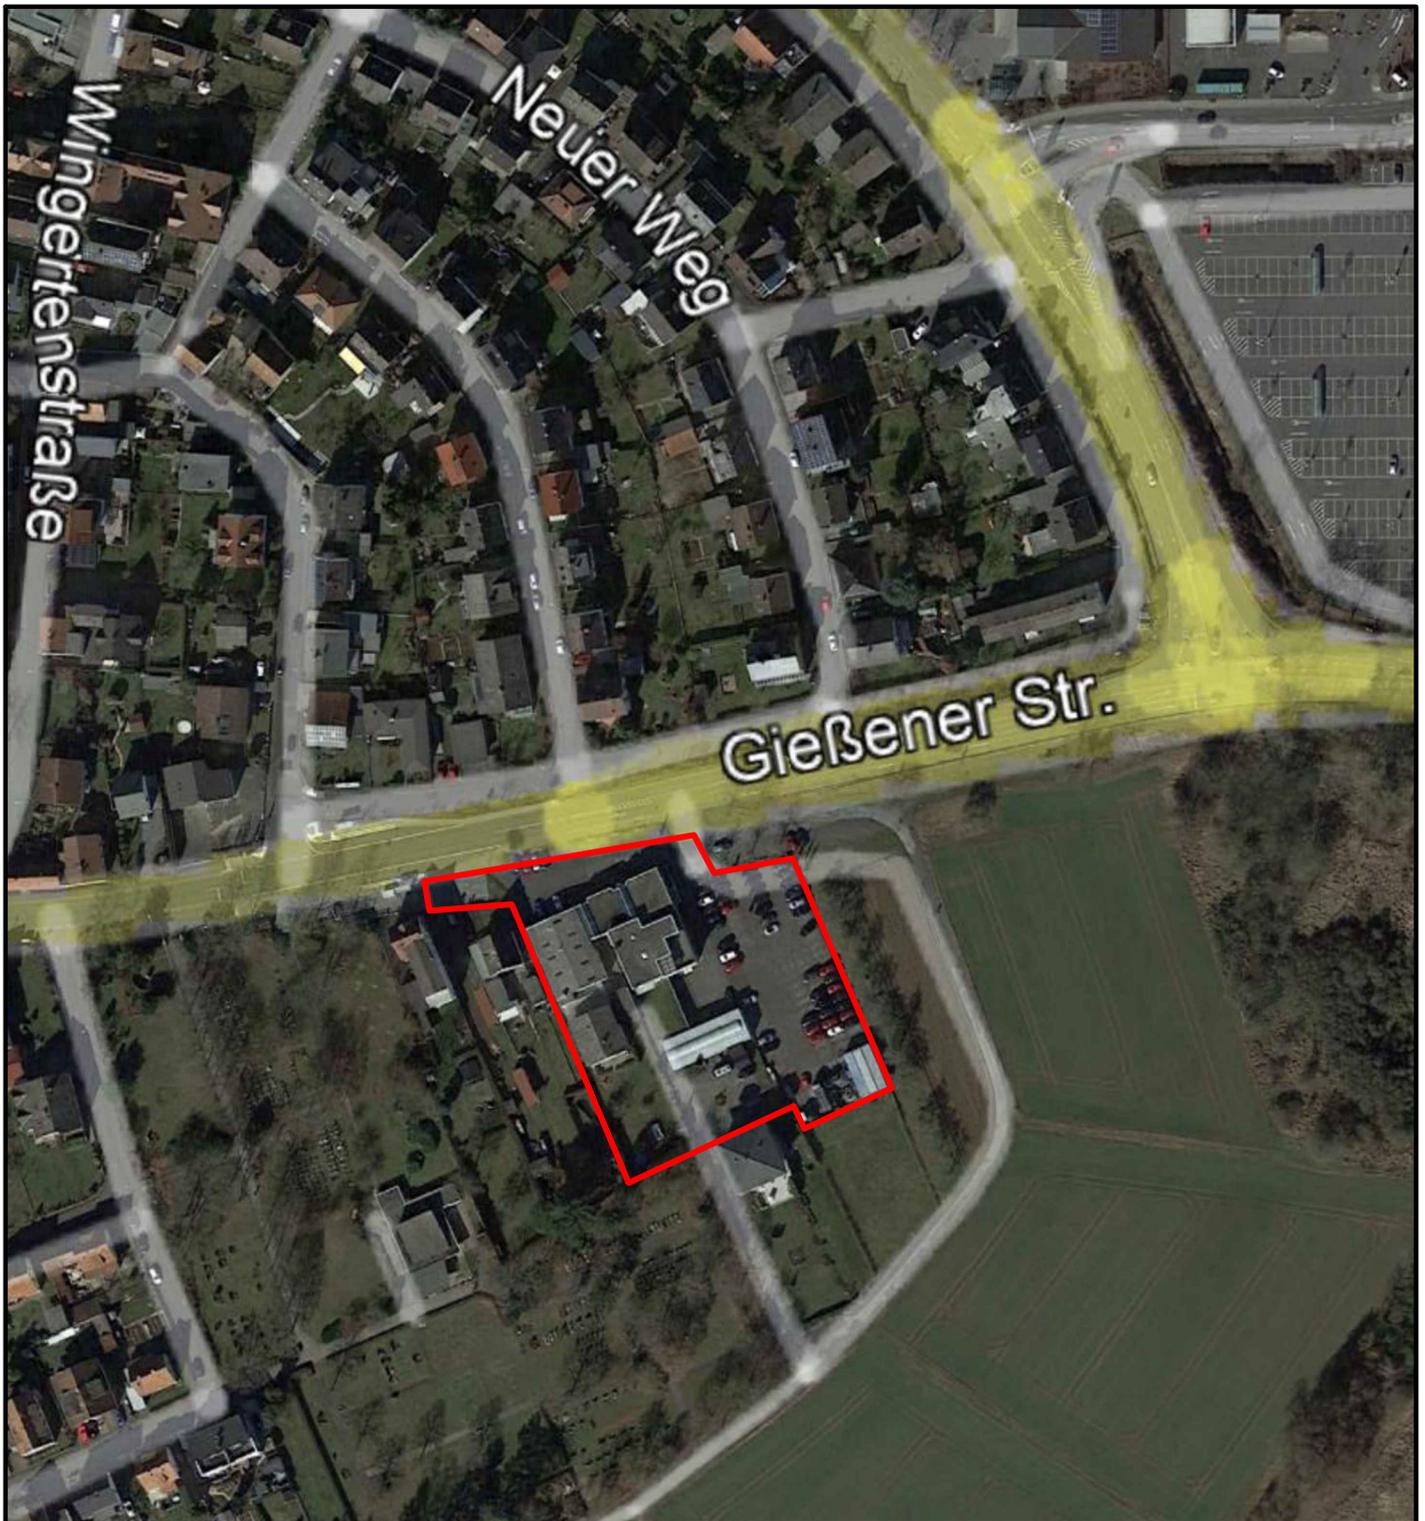
ANLAGE 1.3

Die Gesamtfläche des Plangebietes Grundstücks beträgt ca. 11.889 m², davon entfallen ca. 6:300 m² auf das Betriebsgelände der Fa. Schneider. Das Projektareal befindet sich im Stadtteil Dutenhofen der Stadt Wetzlar. Ein Lageplan mit Eintragung des Untersuchungsgebietes, des Betriebsgeländes der Fa. Schneider, ist der Anlage 1.3 zu entnehmen.

Luftbild Google Earth Pro mit Eintragung des Untersuchungsgebietes

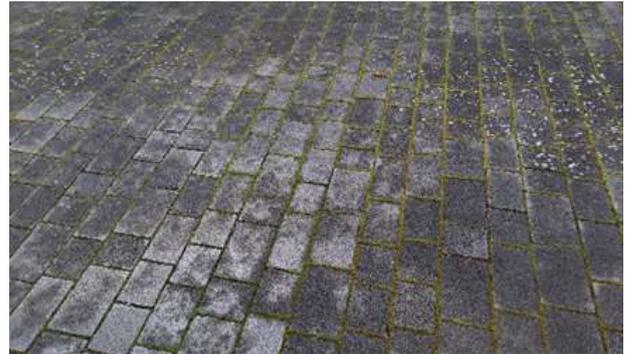
Abb. 4

Die im östlichen Betriebsgelände befindlichen Freiflächen sind mit Betonpflaster versiegelt und dienen als Stellfläche für Verkaufsfahrzeuge. Im Rahmen der Besichtigung wurden keine Verschmutzungen/Verunreinigungen festgestellt. Auf Basis der Recherche ergeben sich keine Hinweise auf Schutzgefährdungen.

Freiflächenversiegelung mit Betonpflaster

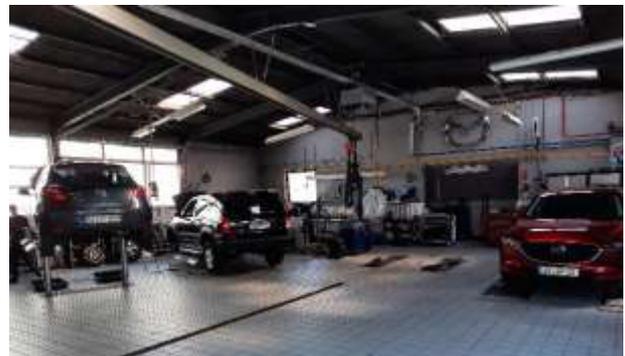
Abb. 5

Sämtliche Fußböden sind gefliest und sauber. Nutzungstypische Verschmutzungen bzw. Verunreinigungen wurden im Werkstattbereich nicht vorgefunden. Kritische Einbauten wie Kfz-Wartungsgruben sind nicht vorhanden; Reparaturen an Kfz werden mittels Hebebühnen durchgeführt. Auf Basis der Recherche ergeben sich keine Hinweise auf Schutzgefährdungen.

Werkstatt obere Ebene

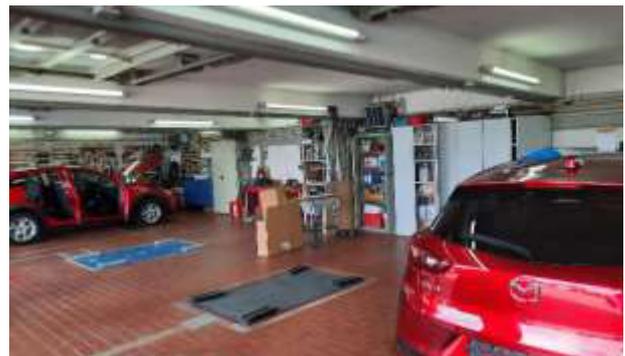
Abb. 6

Werkstatt untere Ebene

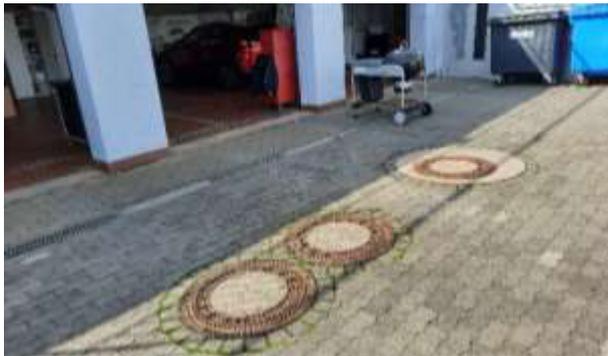
Abb. 7

Es wird eine neue Portalwaschanlage mit Kreislaufführung nach dem Stand der Technik (Baujahr 2020) betrieben. Die Leichtflüssigkeitsabscheideranlage der Fa. 3 A Wassertechnik ist ausreichend dimensioniert und entspricht dem Stand der Technik (Anlagenschema → 5m³-Schlammfang → 5m³-Stapelbecken → Koaleszensabscheider Nenngröße 10). Die letzte Sachverständigenprüfung vom 14.08.19 ergab keine Mängelfeststellung. Es werden turnusgemäße Dichtheitsprüfungen vorgenommen. Auf Basis der Recherche ergeben sich keine Hinweise auf Schutzgefährdungen.

Leichtflüssigkeitsabscheideranlage

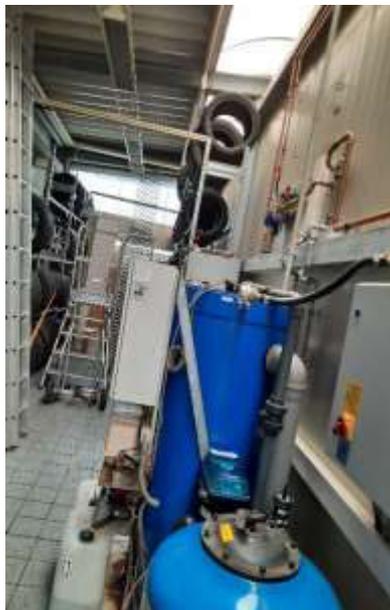
Abb. 8

Wasseraufbereitungsanlage
Portalwaschanlage

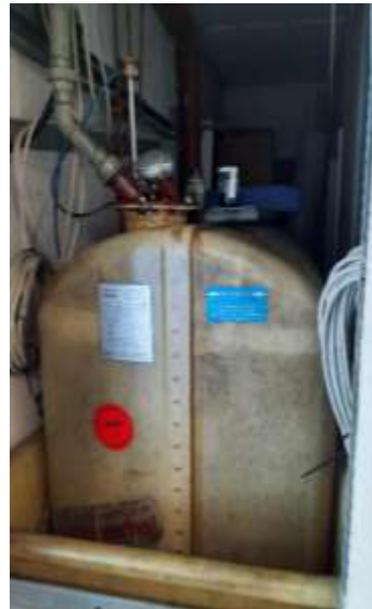
Abb. 9

Der doppelwandige Altöltank (Vol.: 1500 l) befindet sich in einem Betonschacht im Gebäudeinneren in einer Kunststoff-Auffangwanne. Außerhalb der Auffangwanne sind im Schacht keine Ölverschmutzungen erkennbar. Der Frischöltank befindet sich in einem Betonschacht innen, der als Auffangwanne fungiert. Außerhalb des Tanks sind betriebsübliche geringe Ölbeaufschlagungen am Schachtboden (Beton) erkennbar. Auf Basis der Recherche ergeben sich keine Hinweise auf Schutzgefährdungen.

Altöltank in Betonschacht und Auffangwanne

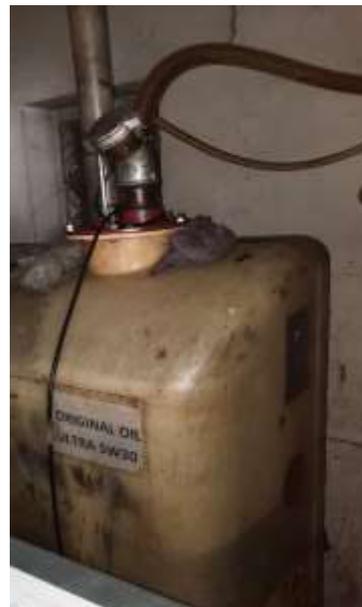
Abb. 10

Frischöltank in Betonschacht
