STUDIE

DOMBLICKBAD IN WETZLAR

BAULICHE U. TECHNISCHE GRUNDSANIERUNG UND ATTRAKTIVITÄTSSTEIGERUNG DES FREIBADES

**Bewertung des baulichen u. technischen
Ist-/ Sollzustandes der Beckenlandschaft,
der Hochbauten, der techn. Gebäudeausrüstung,
Bewertung der Attraktivität des Freibades,
Grundrisskonzeption der Becken u. Hochbauten,
Rechn. Betriebskostenermittlung,
Bauliche u. technische Herstellschätzkosten**

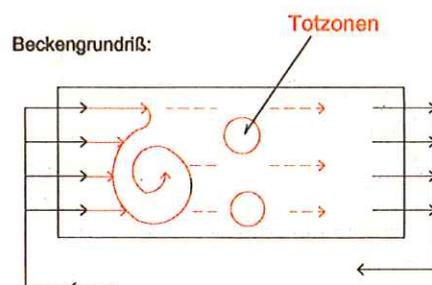
Bild 6: Prinzip der Längsdurchströmung

Die vorgefundene Beckendurchströmung folgt noch dem damaligen Zeitgeist, in dem der aufbereitete Umwälzvolumenstrom an einer Stirnseite ins Becken einströmt und an der gegenüberliegenden Beckenstirnseite, hier nach 50 m, aus dem Becken abströmt. Eine gezielte vollvolumige Chlorverteilung im Sinne der Forderungen des InfSG und damit zum Schutz der Beckeninsassen, findet hierdurch nicht statt. An der Wasseroberfläche erfolgt daher nur ein sehr eingeschränkter Partikelabtransport, der sich auf das entstehende Wellen- und Verdrängungswasser verursacht durch die Badegäste beschränkt. Somit ist die Verweilzeit der Partikel und damit der Bakterien und Viren, welche vorwiegend durch die Badegäste eingetragen werden, an der Wasseroberfläche sehr lange. Auch dies widerspricht dem Sinn des InfSG, nachdem die Partikel auf kürzestem Wege aus dem Becken ausgetragen werden sollen.

Die Reinwassereinströmung wird zukünftig über Edelstahlbodenkanäle nach dem Richtlinien konformen System der Vertikaleinströmung sichergestellt. Hierdurch wird der Umwälzvolumenstrom flächig am Boden des Beckens eingeströmt und zu 100% über die Überlaufrinne zurück zur Aufbereitungsanlage geführt. Somit werden die eingetragenen Partikel auf kürzestem Wege aus dem Becken geführt. Folglich sind die bisherigen Wasserverluste infolge der Beckenundichtigkeiten sowie die unerwünschten, heute nicht mehr zulässige, Beckenwasserabfuhr in die Lahn unterbunden.

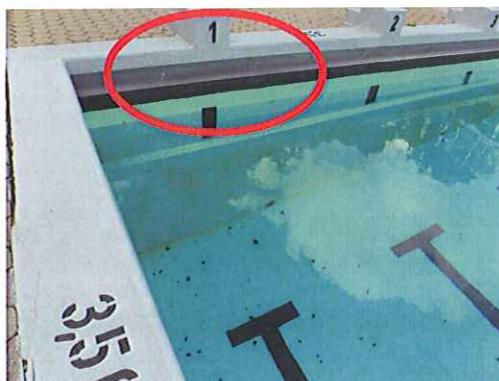
Bild 7: Erschwerte Reinigung der tiefliegenden Überlaufrinne

Durch die tiefliegende Überlaufrinne ist deren Zugänglichkeit für das Betriebspersonal und damit für die durchzuführende wiederkehrende Rinnenreinigung erheblich erschwert.

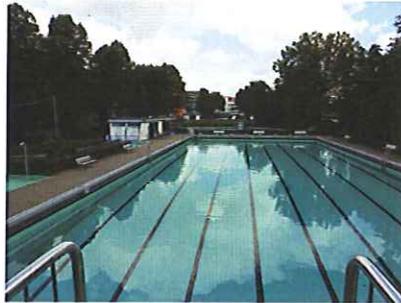
Bild 8: Schwimmerbecken mit stirnseitiger Sprunganlage

Das Schwimmerbecken verfügt über 50-m Bahnen an deren Stirnseite sich die Sprunganlage befindet. Bei gleichzeitigem Sprung- und Schwimmbetrieb wird der letztere empfindlich gestört bzw. steigt das mögliche Unfallpotential erheblich an. Um diese Kollisionsstelle zu mindern wird nachfolgend neben den Angaben zur baulich und technischen Sanierung der Beckenanlage auch ein Vorschlag zur Nutzungsoptimierung vorgestellt.

Die Landzunge lässt quasi einen separierten Sprungbuchtbereich sowie unterschiedliche Nutzungsbereiche entstehen. Die bisherigen 8 Bahnen á 50 m werden auf 5 Bahnen reduziert wodurch zusätzlich 3 Bahnen á 25 m angeboten werden können.

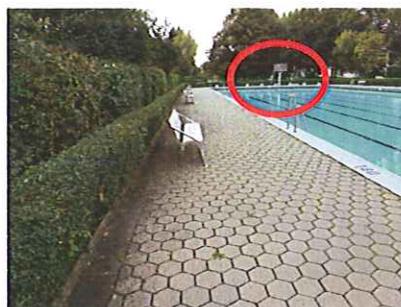
Bild 13: Wiederverwendung der neuen Edelstahlsprunganlage

Analog zum bisherigen Bestand werden wiederum Startblöcke am Beckenkopf angeordnet. Die vor einigen Jahren erneuerte 3-m Sprunganlage wird neuerlich miteingebunden, die bereits betagte 1-m Sprunganlage wird ebenfalls aus Edelstahl zukünftig vorgesehen.

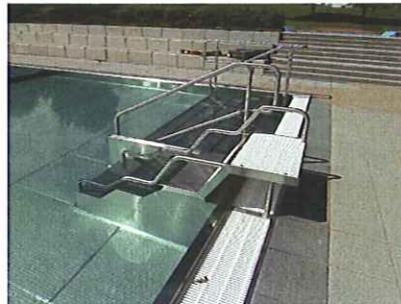
Bild 15: Behindertengerechter Treppeneinstieg

Von der Landzunge führt eine Wassergewöhnungstreppe ins Becken, direkt an diese angrenzend wird eine behindertengerechte Treppe dort installiert.

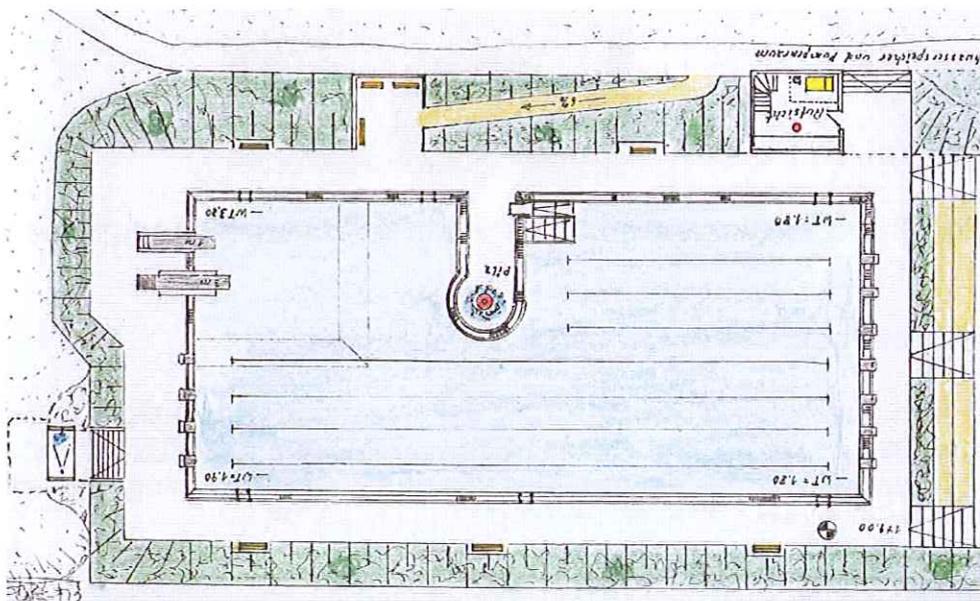
Zeichnung 1: Neugestaltung des Schwimmer-/ Sprungbeckens
Sprungbucht – 25 m und 50 m Schwimmbahnen

Auf der Landzunge wird ein Abkühlpflanz angebracht, der den nicht ins Becken gehenden Personen eine zusätzliche Abkühlmöglichkeit bietet.

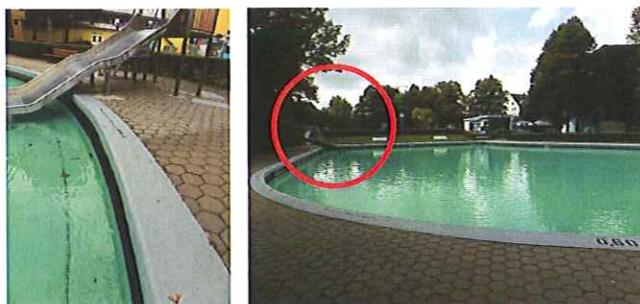
Bild 16 + 17: vorhandene Wasserattraktionen

Die großzügige Wasserfläche mit 900 m² sollen auch zukünftig angeboten werden, die Wasserattraktionen beschränken sich gegenwärtig auf eine Wassergewöhnungstreppe, die auch zukünftig in Kombination eines behindertengerechten Einstieges vorgesehen werden soll sowie einer Breitrutsche und einer kleinen, schmalen Edelstahlrutsche.

Die kleine Rutsche wird ersatzlos entfernt, die kurze Breitrutsche durch eine GFK Rutsche mit drei unterschiedlichen Rutschmöglichkeiten und einer Länge von ca. 15 m ersetzt. Um Störungen der anderen Badegäste und möglichen Unfällen vorzubeugen, wird der Rutschenauslauf vom übrigen Becken durch eine Trennwand in der Massageeinrichtungen und eine Wasserkanone installiert werden abgetrennt. Desweiteren werden Nackenduschen, eine Schwallbrause, Bodenblubber, Whirliegen, eine Schaukelbucht sowie Bodenösen vorgesehen, in die letzten ein portables Schwimmtier bedarfsweise eingeharkt werden kann.

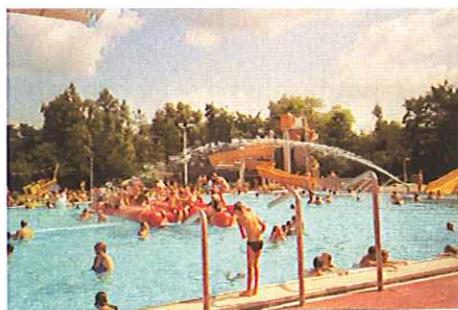
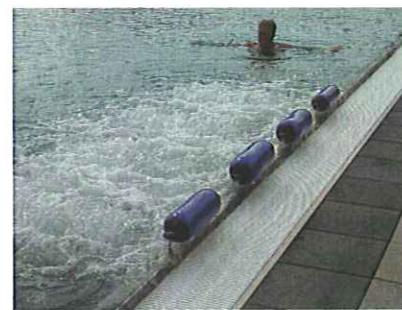
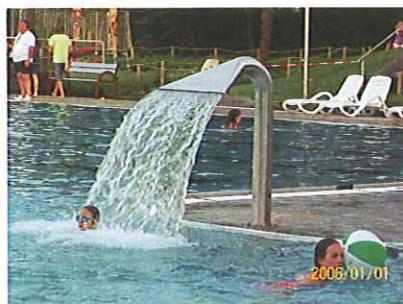
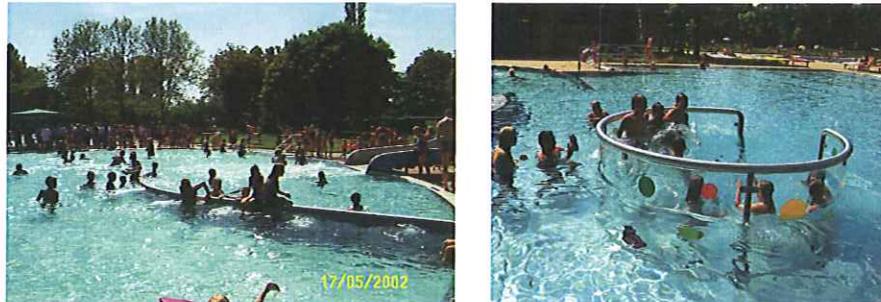
Bild 18 – 24: Vorgeschlagene Wasserattraktionen

Nachfolgend werden die hier vorgeschlagenen Wasserattraktionen aus unseren Referenzprojekten bebildert vorgestellt.

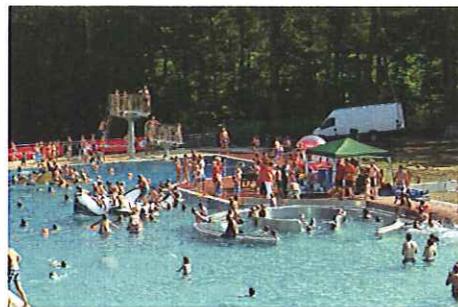
Bild 25: Strömungskanal im Referenzprojekt Freibad in Uelsen

Alternativ, wäre auch die Integration eines Strömungskanals in der Wasserfläche vorstellbar, der diesbezügliche Aufsichtsaufwand ist mit dem einer Rutschen- oder Sprunganlage vergleichbar. Die Betriebskosten sind allerdings infolge der vorzusehenden Pumpen höher aber auch hier ist zu beachten, dass der Strömungskanal nur bei Bedarf in Betrieb ist.

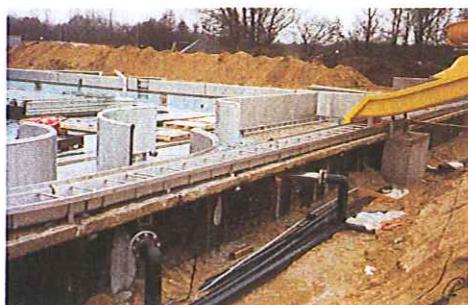
Bild 26: Beckenverrohrung

Infolge der Beckensanierung und der Erneuerung der Beckenverrohrung muss sofern die Wasserflächen erhalten bleiben sollen, diese außerhalb der Becken verlegt werden. Hierzu ist zwangsläufig das Beckenumgangspflaster aufzunehmen. Die Reinwasserleitungen werden mittig an das Becken geführt, so dass der tiefe Erdaushub nicht beckenumlaufend erfolgen muss. Dies gilt jedoch nicht für die Rinnenverrohrung, die weitestgehend umlaufend erfolgt in diesem Bereich sind auch die Sägearbeiten für die Beckenkopfdemontage und die späteren Betonarbeiten für die neue Konstruktion vorzusehen.

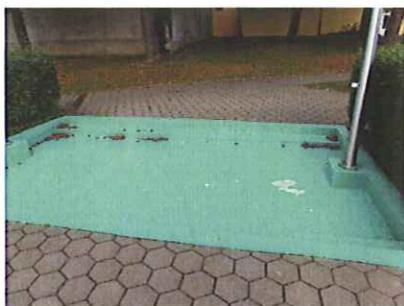
Bild 27: vorhandene Durchschreitebecken

Die beiden vorhandenen betonierten, gestrichenen kastenförmigen Durchschreitebecken werden durch behindertengerechte muldenförmige Becken ersetzt.

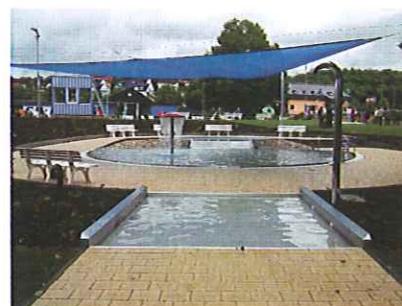
Bild 28: muldenförmige

Dies erleichtert nicht nur Behinderten sondern auch älteren Personen und Kleinkindern das Passieren der Durchschreitebecken.

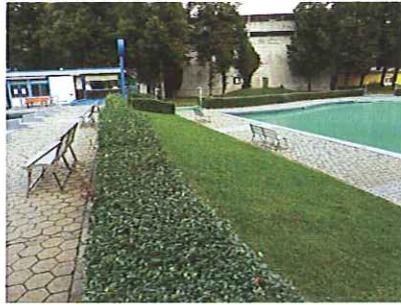
Bild 29: vorhandene Grünfläche

Der Höhenunterschied zwischen den beiden Beckenanlagen wird gegenwärtig durch eine Grünfläche mit seitlicher Wegeführung überbrückt. Hier wird vorgeschlagen anstatt der Grünfläche Liegestufen vorzusehen.

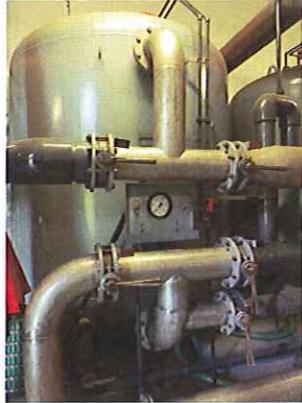
Bild 31: **Vorhandene Stahlfilter**

Eine Erweiterung der bestehenden Filteranlage wäre bezüglich der vorhandenen Technikraumfläche vorstellbar, der Blick in das Innere des Filterbehälters zeigt aber einen erheblichen Korrosionsbefall, so dass eine Ertüchtigung der Filter vor dem erforderlichen Kostenaufwand wenig zielführend erscheint.

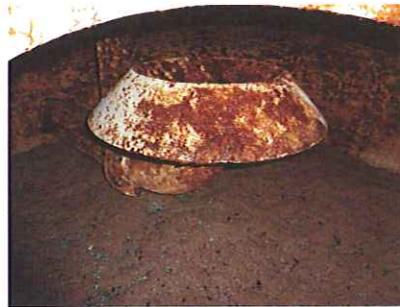
Bild 32 + 33: **Starker Korrosionsbefall des Stahlfiltermantels
und Filterzulauftrichters**

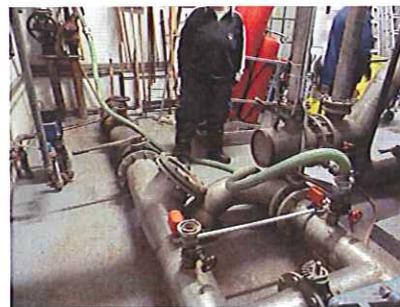
Die Verrohrung der technischen Anlage innerhalb des Technikellers besteht im Gegensatz zu den erdverlegten Rohrleitungen aus Edelstahl aber auch diese ist, da wie zuvor ausgeführt der Umwälzvolumenstrom und damit einhergehend auch die Rohrleitungen, Pumpen, Armaturen usw. zu gering dimensioniert sind nicht erhaltbar.

Bild 34 + 35: **Rohrleitungen und Pumpen im Technikeller**

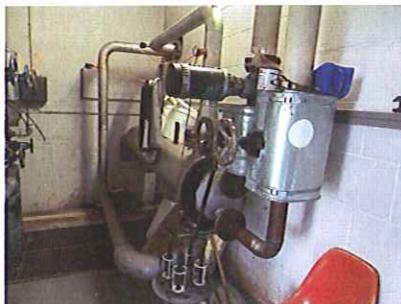
Bild 36: Rohrbündelwärmetauscher

Die vorhandenen Umwälzpumpen sind zudem noch Dauerläufer, die auch aus energetischen Gründen ausgetauscht gehören. Desgleichen gilt für den Rohrbündelwärmetauscher dessen Wirkungsgrad gegenüber der heutigen Wärmetauschergeneration erheblich geringer ist.

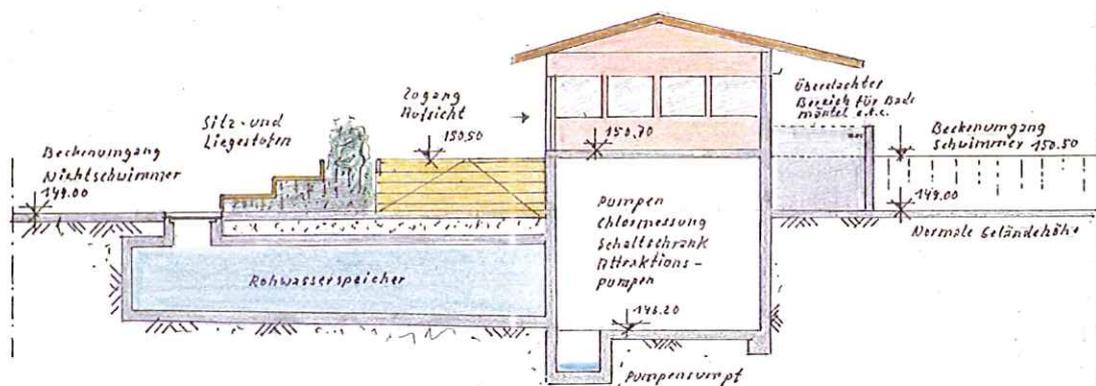
Zeichnung 4: Rohwasserspeicher in Kombination des Aufsichtsgebäudes

Der bisher im Anlagenaufbau fehlende Rohwasserspeicher wird erdverlegt parallel zu den Becken unterhalb des ebenfalls neu zu errichtenden Aufsichtsgebäudes vorgeschlagen. Folglich ist die gemeinsame Pumpenkammer der beiden Wasserspeicher direkt „trockenen Fusses“ vom Betriebspersonal erreichbar.

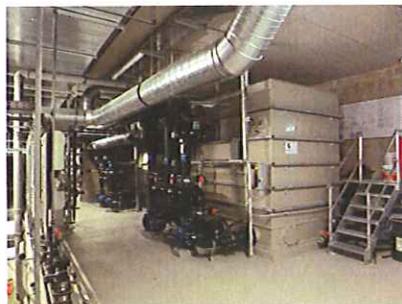
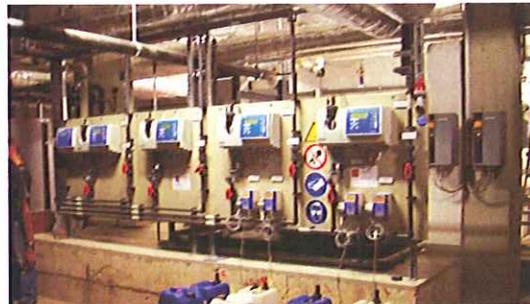
Bild 38 - 39: Filteranlage – Dosiertechnik- Schaltschrank – erdverlegte Rohrleitungstrassen, Referenzprojekte

Das Technikgebäude wird auch zukünftig zur Aufstellung der Anlagentechnik insbesondere der Filter, Dosiertechnik, Beckenwassererwärmung und Schaltschranktechnik genutzt. In Anlehnung des bisher verwendeten Filtersystem werden auch zukünftig Mehrschichtfilter nach dem Saugdruckverfahren vorgeschlagen, die Modulweise spülbar sind, so dass der vorhandene Abwasseranschluss aus heutiger Sicht auskömmlich und erhalten werden kann.

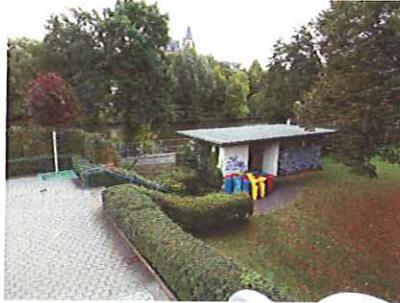
Bild 40: vorhandene Grünfläche an der Westseite

An der Stirnseite des Schwimmer-/ Springerbeckens schließt sich eine tieferliegende nahezu völlig beschattete Grünfläche an dessen Rand das DLRG Gebäude steht an. Dieser Geländeteil ist infolge seiner tiefen Lage schlecht einsehbar und wird kaum als Liegefläche von den Badegästen angenommen.

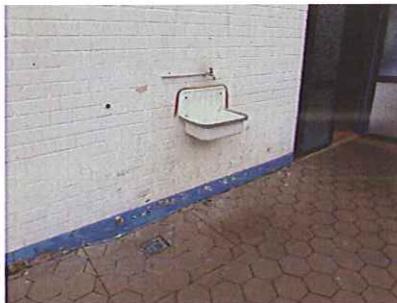
Bild 41: Aufsteigende Feuchte im Sockelbereich

Das Aufsichtsgebäude zeigt im Sockelbereich umlaufend aufsteigende Feuchte was auf einen Abdichtungsmangel hinweist.

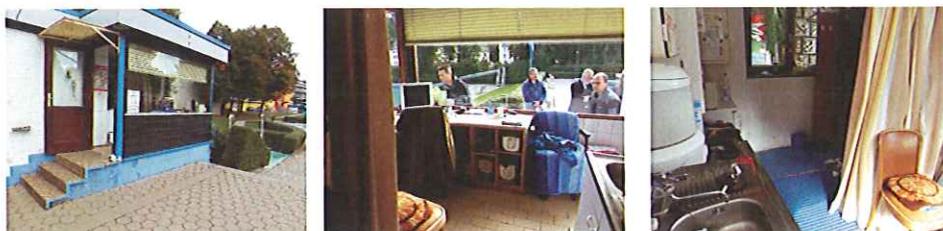
Bild 42 - 44: Aufsichtsgebäude

Das Gebäude besteht aus einem kleinen Raum in dem die Aufsicht, Sanitätsbereich, Personalumkleide und Aufenthaltsbereich gleichzeitig stattfindet. Dies entspricht selbstredend in keiner Weise den heute geltenden Anforderungen. So sind weder die Vorgaben bezüglich eines Sanitätsraumes und schon gar nicht die der Arbeitsstättenverordnung erfüllt. Eine Modernisierung des Freibades würde ohne Änderung dieses Sachverhaltes keine Genehmigung erhalten.

Das neu vorzusehende Gebäude, am selben Standort, würde neben der eigentlichen Aufsicht mit rechnergestützter Anzeige über die Parameter und Störmeldungen der Badetechnik einen rundum Blick zu den beiden großen Becken und der rückwärtigen Liegewiese eröffnen. Der Dachüberstand bietet einen gewissen Sonnenschutz und seitlich am Gebäude die Möglichkeit des geschützten aufhängens der Bademäntel beispielsweise der Frühschwimmer. Ferner befindet sich ein Sanitätsbereich mit Liege und Erste-Hilfe-Ausstattung in diesem Raum, die vorzusehenden Abmessungen ermöglichen auch den Verunfallten via Liege aus dem Gebäude zu transportieren. Das Rettungsfahrzeug gelangt über den Westzugang zur Rückseite des Gebäudes, so dass der Verunfallte direkt abtransportiert werden kann.

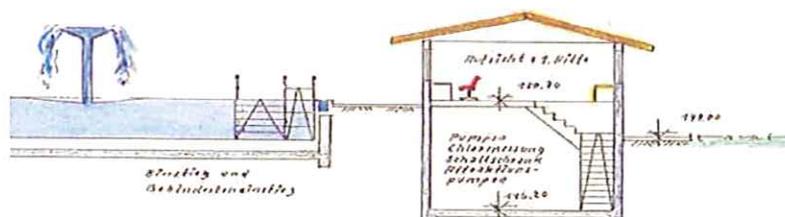
Zeichnung 7: Schnitt des Aufsichtsgebäudes

Über einen Gebäude internen Treppenabgang gelangt das Badpersonal in die Pumpenkammer der Rohwasserspeicher, hier sind neben den Umwälzpumpen, die Attraktionspumpen und Messwasseranalysegeräte aufgestellt.

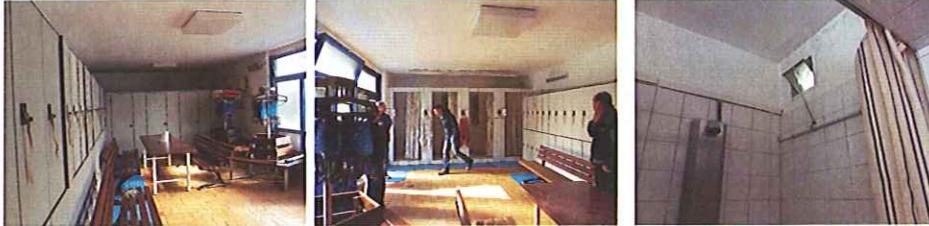
Bild 45 - 47: Umkleiden – Duschen in der Wärmehalle

Die Wärmehalle wurde mit der Aufsicht gemeinsam baulich 1954 errichtet, daher bestehen auch hier dieselben Bausubstanzschäden bezüglich der aufsteigenden Sockelfeuchte. In dem Gebäudeabschnitt der Wärmehalle sind neben Umkleiden auch Duschen angeordnet worden, eine maschinelle Be- und Entlüftung existiert allerdings nicht, so dass zudem ein Pilzbefall im Deckenbereich festzustellen ist, da die kleine Belüftungseinrichtung nicht auskömmlich ist.

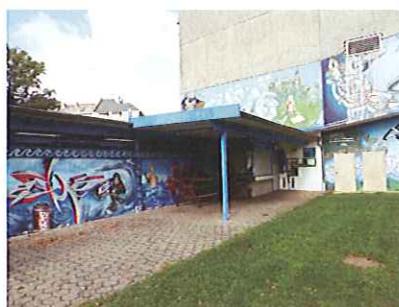
Bild 49: Funktionsgebäude

Das jetzige Funktionsgebäude verfügt zwar über eine natürliche Be- und Entlüftung in dem ein auskömmlicher Spalt zwischen Wand- und Dachkonstruktion vorgesehen wurde, eine Einblicknahme in das Gebäude wurde aber nicht berücksichtigt, was die Aufsicht erheblich erschwert und den Vandalismus erleichtert.

Damit die Räume trotz des quasi geschlossenen Gebäudes einen natürlichen Lichteinfall aufweisen wurde mittig ein Glasdach vorgesehen, was infolge des Vandalismus zu einer wiederkehrenden Belastung des Instandhaltungsaufwandes führt. Denn insbesondere von der Parkhausauffahrt werden immer wieder Gegenstände zwecks Beschädigung auf das Glasdach geworfen.

Ein erhöhter Instandhaltungsaufwand rührt auch aus den Frostschäden an den baulichen und technischen Anlagenteilen beispielsweise durch die unzureichend entleerbaren Rohrleitungen im Sanitärbereich. Zu dem wird die Gebäudesubstanz auch hier zusehends durch aufsteigende Feuchte im Sockelbereich geschädigt.

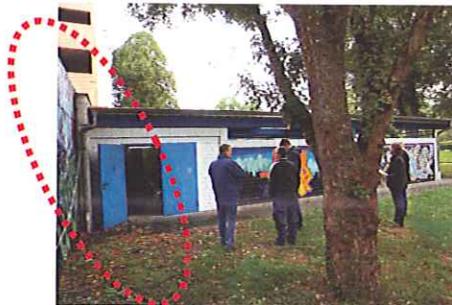
Bild 51: Unbeobachteter Einstieg über die Mauer ins Freibadgelände

Über die seitlich an das Gebäude angrenzende Mauer an der rückwärtigen Parkhausauffahrt können, wie erwähnt, ungesehen Personen ohne Bezahlung ins Freibad gelangen und direkt ins Funktionsgebäude, d.h. in die Umkleiden entweichen, eine Einblicknahme vom Gelände ist hier nicht gegeben.

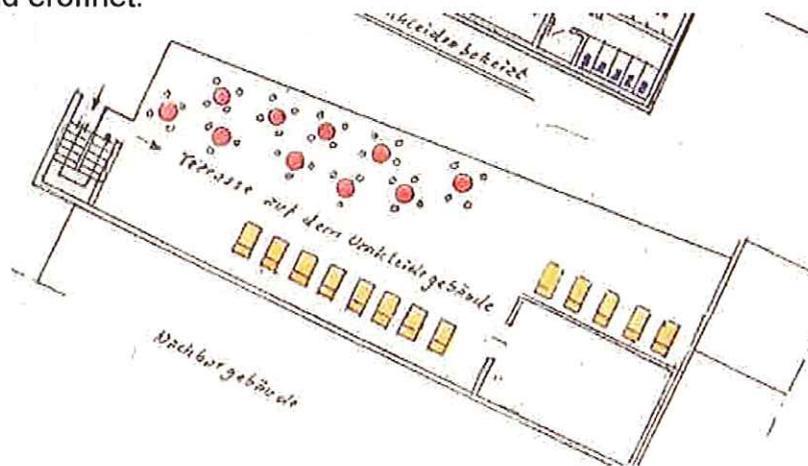
Zeichnung 10: Liege-/ Sitzbereich oberhalb des Funktionstraktes

Der im Kapitel 9.1 aufgezeigte Grundriss unter Hinzuziehung der dargestellten Treppenanlage, die aus Beton oder Stahl konzipiert werden kann, über die man auf das Gebäudedach oberhalb des Funktionsbereiches gelangt. Hier befindet sich zum einen die Lüftungszentrale mit Stauraum für Liegen wodurch ein zentrales Gerät und nicht zwei Deckeneinbaugeräte wie zuvor beschrieben angedacht sind. Ferner bietet die Dachfläche eine großzügige Liege- und Sitzfläche, die von der noch zu beschreibenden Kioskbewirtschaftung mit bedient werden kann und zudem den Blick über die Beckenanlage nebst Umfeld eröffnet.

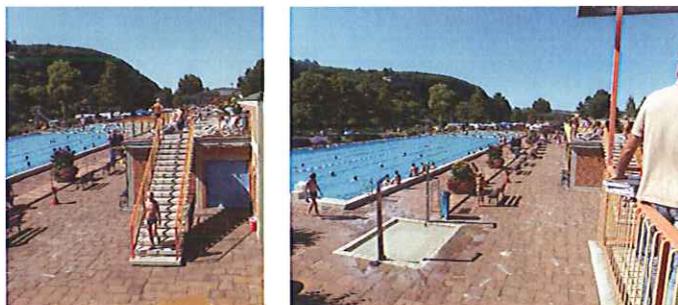
Bild 54 + 55: Referenzprojekt:
Liegefläche oberhalb der Funktionsbereiche

Der Erfahrung aus anderen Bädern folgend werden die Dachterrassen gerne angenommen sofern die Treppenanlage auch von älteren Personen und Kleinkinder gut begehbar ist. Von diesen werden Wendeltreppen und Treppen deren Stufen nicht vollflächig geschlossen sind ungern genutzt.

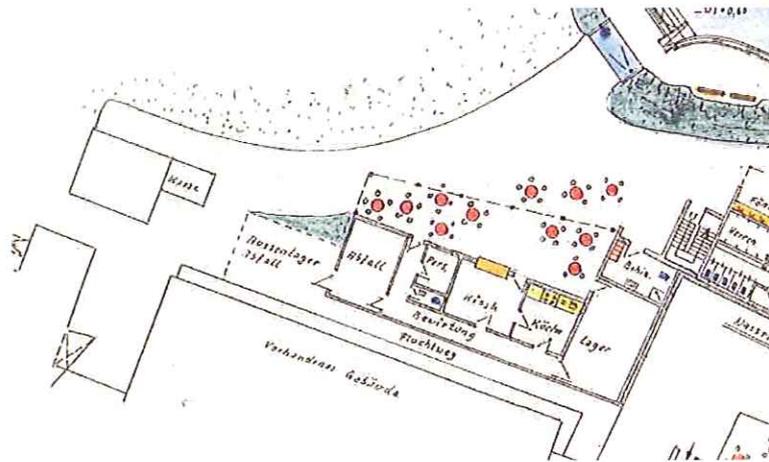
Zeichnung 11: Grundrisskonzeption des Kioskgebäudes

Es wird vorgeschlagen, das Kioskgebäude ebenfalls näher zum Eingang, dem Kinderbereich und der Badeplatte des Nichtschwimmerbeckens zu versetzen. Das neue Gebäude würde seitlich neben das Funktionsgebäude und mit einem einzuhaltenden Grenzabstand, der gleichzeitig als Fluchtweg fungiert, zu dem rückwärtigen Geschäftsgebäude angeordnet werden. In dem unteren Bereich verfügt der angrenzende Gebäudebestand über keinerlei Öffnungen, diese beginnen erst im 1. Obergeschoss unter das sich das Kioskgebäude förmlich drunter schiebt, siehe Zeichnung – Nr. 12.

Der Grundriss unterteilt sich in ein Lager, die Küche, Vorbereitung und Ausgabe, einen Personalbereich mit rückseitigem Bewirtschaftungsgang über den beispielsweise auch der Müll in einen dafür vorgesehenen Raum gebracht wird. Nur zum Zeitpunkt der Abholung wird dieser nach draußen gestellt, um nicht Ungeziefer anzulocken.

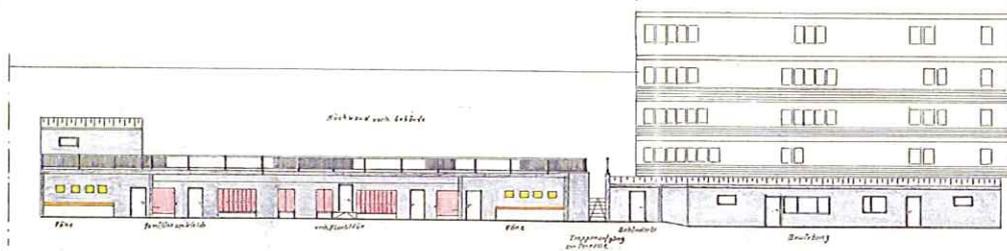
Zeichnung 12: Gebäudeansicht des Funktions- u. Kioskgebäudes vor dem rückwärtigen Gebäudealtbestand

Die Architektur des Gebäudes lehnt sich an die des Funktionsgebäudes an. Die Bodenplatte wird mit Estrich und einem Fliesenbelag ausgestattet, abgesehen von der Küche und Vorbereitung werden die Wände im Innen- und Außenbereich verputzt und gestrichen. Die Räume erhalten für die Installation der Technik ebenfalls abgehängte Decken. In diesen werden die wasserführenden Rohrleitungen, elektr. Verkabelung usw. verlegt. Die Warmwasserbereitung erfolgt hier mit einem Durchlauferhitzer sowie im Personalbereich mit einem Untertischgerät. Die Fortluft der Dunstabzugshaube mit dem nachgeschalteten A-Kohlefilter wird zur Gebäudewand oberhalb des Funktionsgebäudes verzogen, um eine nicht völlig ausschließende Geruchbeeinflussung des angrenzenden Geschäftshauses zu vermeiden.

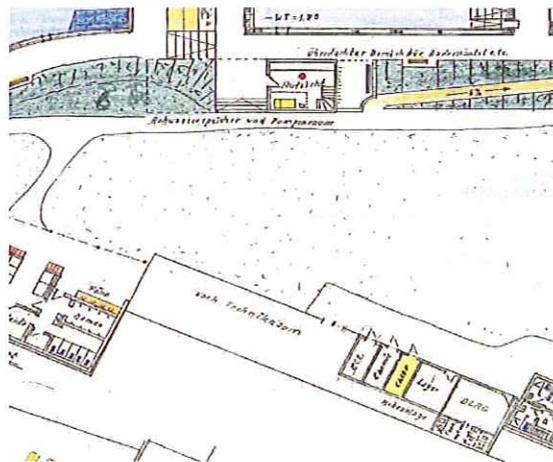
Zeichnung 13: Neue Grundrissaufteilung des Technikgebäudes

Der großzügige Technikkeller mit dem jetzigen „Betriebsleiterbüro und Lagerraum“ soll für die Unterbringung der vorgenannten Räumlichkeiten herangezogen werden.
