Datum:	Datum: 24.06.2019 Uhrzeit von - bis: 18.30-20.00 und 22.20 bis 22.40
Witterung:	sommerlich, schwachwindig, 29°C.
Projekt:	Vorhaben: Abbruch einer ehem. Kirche, Am Kalsmunt 5 in 35578 Wetzlar
Vorhabenträgerin:	Katholische Pfarrei Unsere Liebe Frau Wetzlar Goethestraße 2 35578 Wetzlar
Anlass:	Artenschutzfachliche Bestandskontrolle und -beurteilung
Ausführung:	Dipl. Biol. Peter Groß

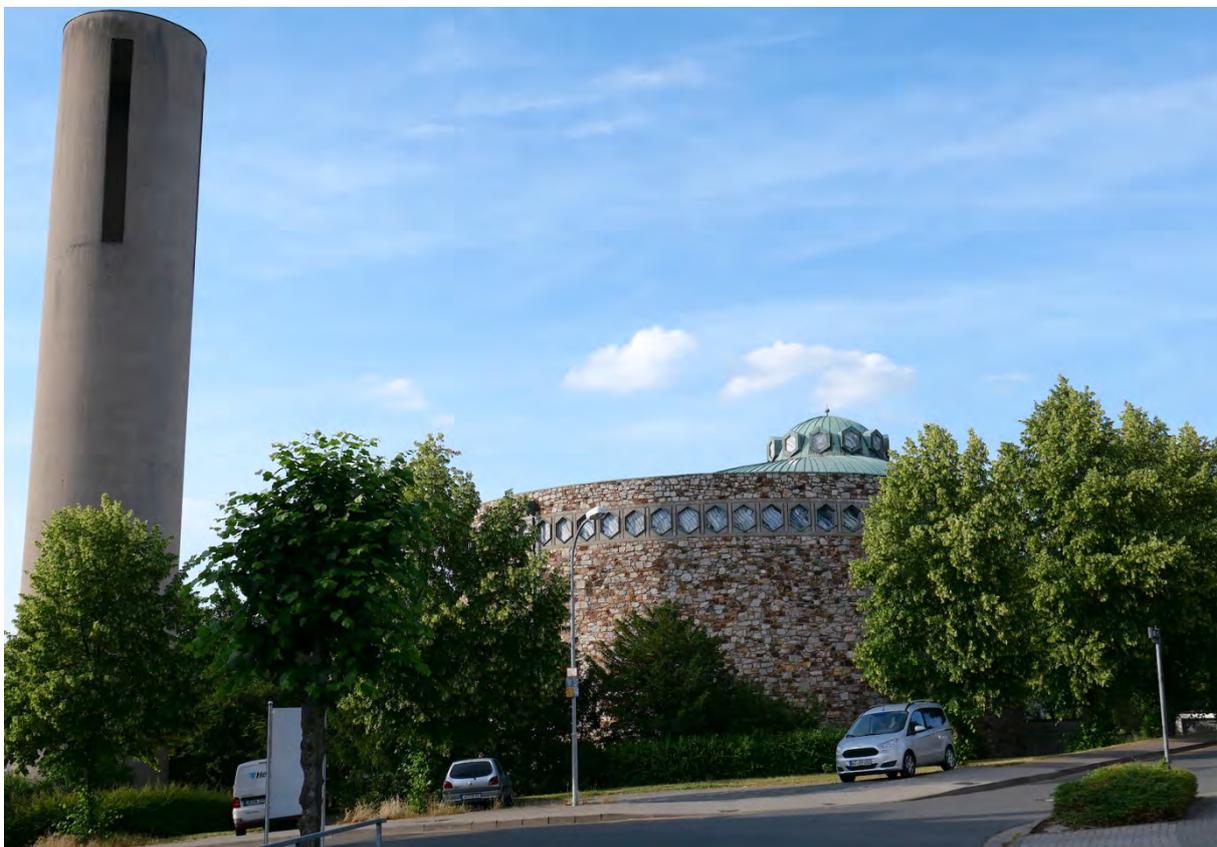
Foto 1: Südwestansicht des Areals mit Kirche und Turm

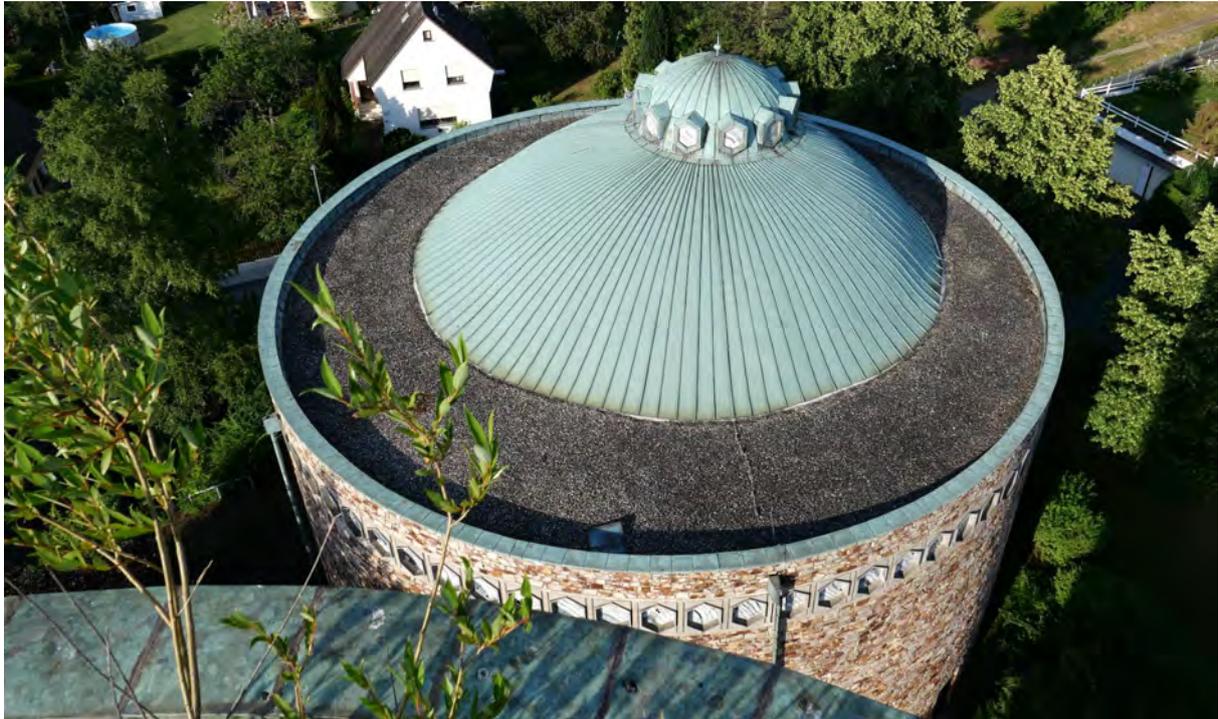
Foto 2: Blick vom Turm auf das achsenverschobene Kuppeldach

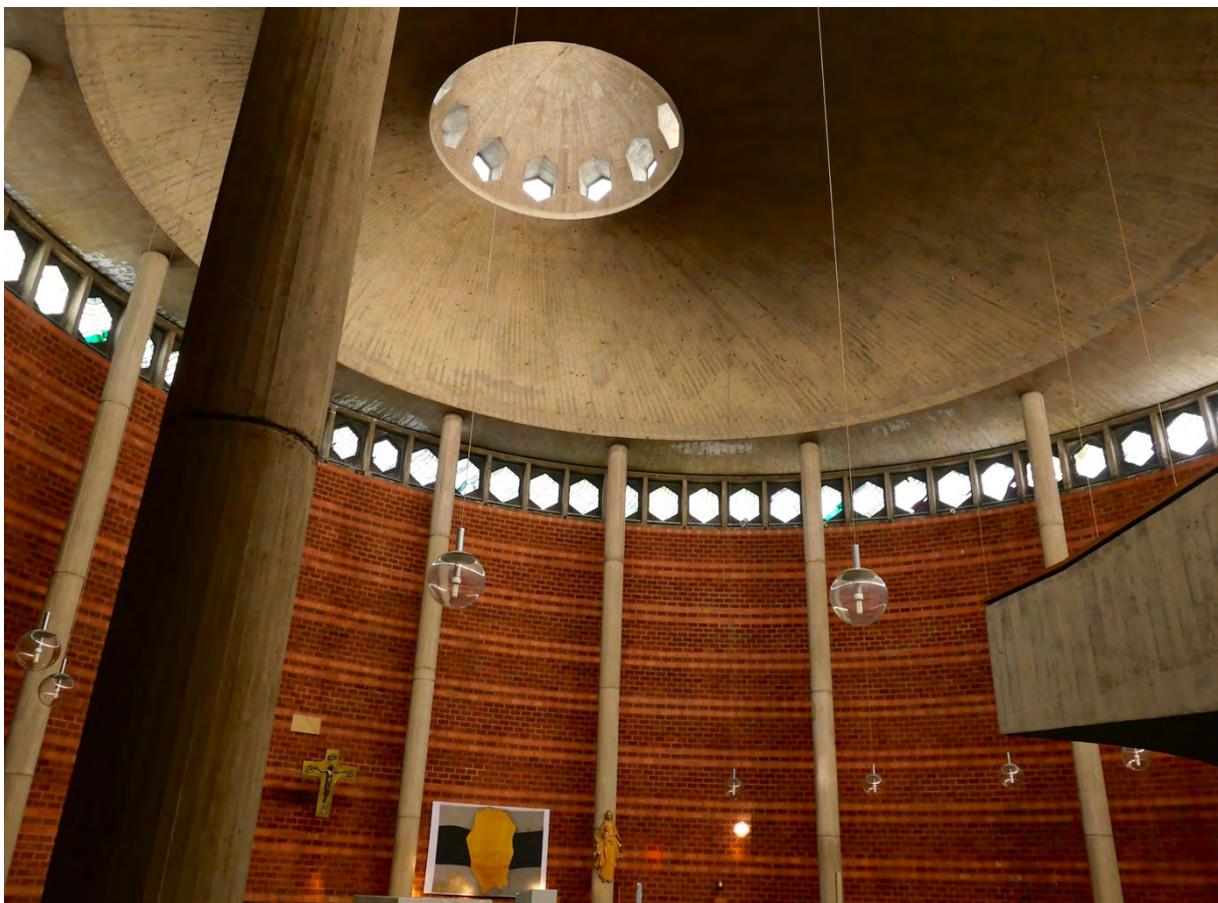
Foto 3: ungegliederter Innenraum der Rundkirche

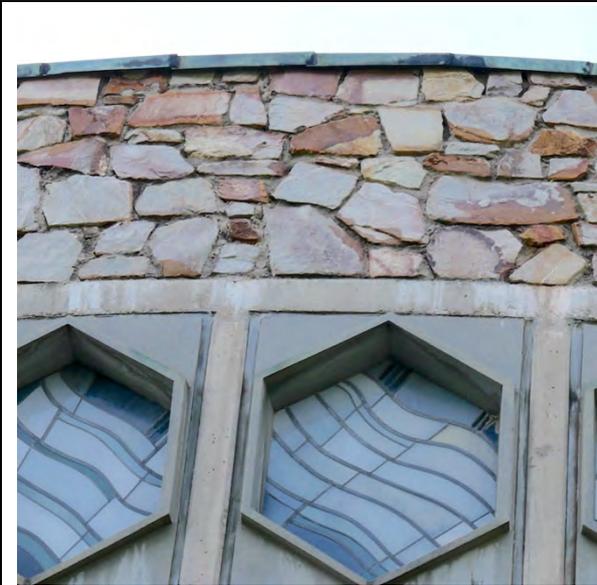
Spalten, Höhlungen: Die Deckbleche an der Kirchenattika weisen fingerbreite Spalten auf. Es wurden keine Hinweise auf eine Benutzung der Spalten (Verfärbungen, Nistmaterial, Hinterlassenschaften am Sockel) gefunden.

Foto 4: Spalt unter der Attika

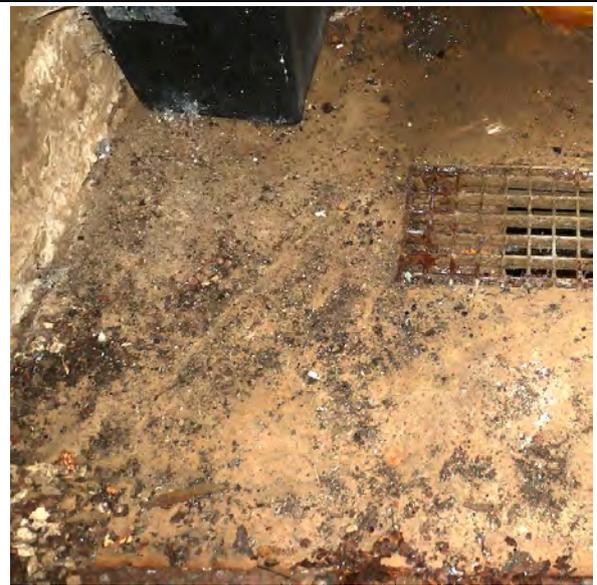
Im Turmparterre und im Kirchenkeller sind frische Kotspuren zu finden, die der Wanderratte zuzuordnen sind.

Zersatzspuren auf dem Boden des Kirchenkellers und in den einzelnen Turmetagen wurden auf charakteristische Rückstände hin untersucht, es konnten aber keine Hinweise auf Fledermauskot gefunden werden.

Foto 5: Kellerboden im Kirchenanbau

Bis zur Aufnahme der Abrissarbeiten sollte darauf geachtet werden, dass Gebäudeöffnungen verschlossen sind und die Liegenschaft insgesamt in einem gepflegten Zustand erhalten wird. Ab der zweiten Jahreshälfte bis zum Wintereinbruch sollten frostfreie Räume, v.a. der Keller und das Turmparterre, regelmäßig auf einschlägige Tierspuren hin untersucht werden. Wenn dort etwa Kothaufen mit metallischem Glanz oder auch eingeflogene Fledermäuse bemerkt werden, ist vor dem Abriss erneut eine fachkundige Person hinzuzuziehen. Diese kann die erforderlichen Schritte einleiten um eventuelle Artenschutzverstöße zu vermeiden.

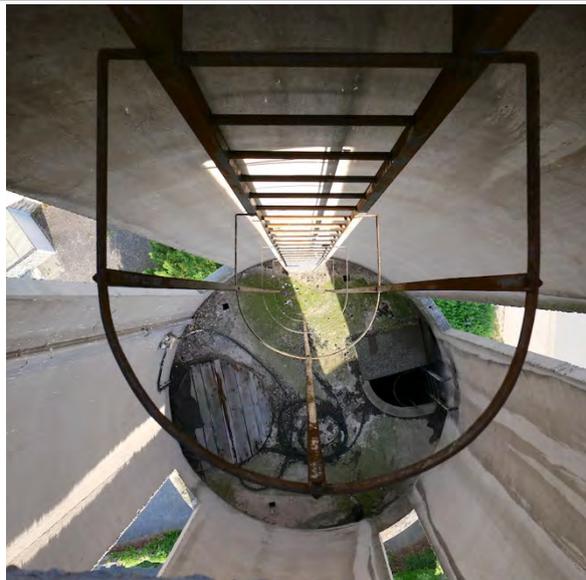
Der Turm ist eine viergeschossige Schalbetonröhre ohne Unterkellerung, die glattwandigen Räume sind über offene Fallschächte verbunden, eine Steigleiter reicht bis auf das Flachdach. Die Glockenstube ist über Schallscharten nach außen offen, ein Glockenstuhl fehlt.

Foto 6: Glockenstube mit Schallscharten

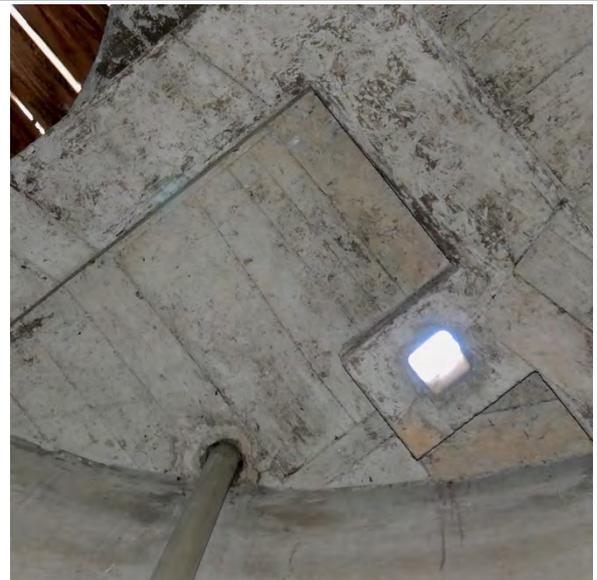
An der Glockenstubendecke wurde eine Verfärbung ausgemacht (Foto 6). Der helle, dem Turmfalken zugängliche Bereich kann aber nicht als Fledermaus-Hangplatz angesehen werden.

Foto 7: Decke der Glockenstube

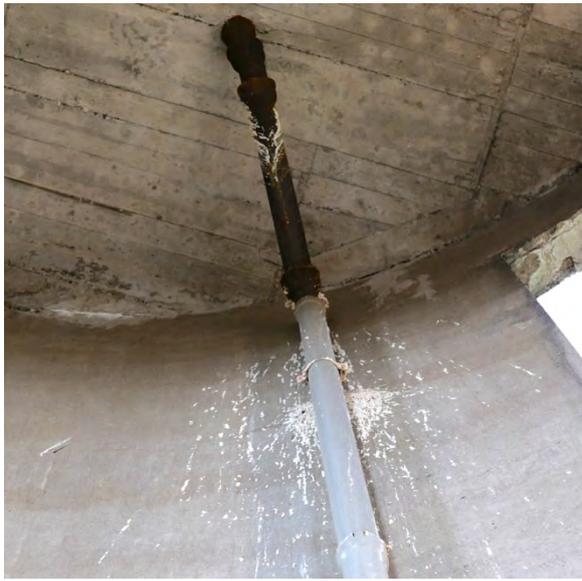
Der **Turmfalke** nutzt die Glockenstube des Turms als geschützten Ruheplatz. Als Aufsitz dient das Winkelstück eines Regenfallrohrs unter dem Dach. Das Rundrohr ist nicht zur Einrichtung eines Brutplatzes des Turmfalken geeignet.

Foto 8: Ruheplatz unter dem Turmdach

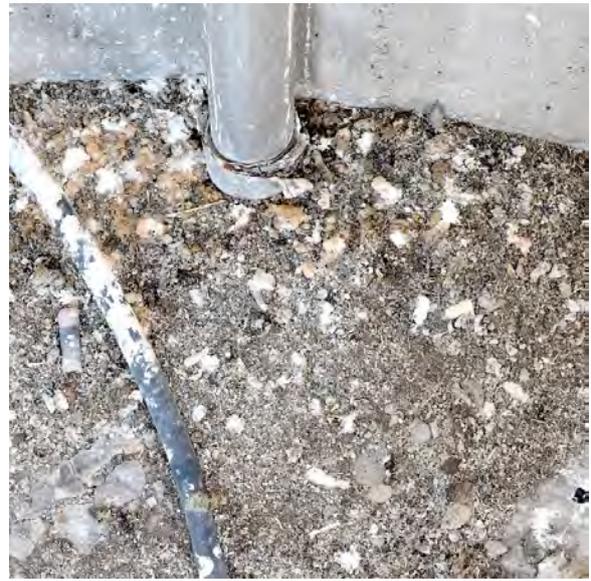
Exkreme: Ein Fallrohr in der Glockenstube ist stark bekalkt, eine Guanoschicht darunter deutet darauf hin, dass der Platz unter dem Dach häufig vom Turmfalken benutzt wird.

Die vorgefundene **Ruhestätte** der Art zeichnet sich durch Kotdecken und Mauserreste aus, die auf eine gewohnheitsmäßige Nutzung verweisen.

Foto 9: Verkotung unter dem Ruheplatz
