## Gutachten

**Altstandorte Nr. 532.023.050-001.105 und 532.023.050-001.066**  
**35581 Wetzlar, Stadtteil Münchholzhausen, Stockwiese 10-12,**  
**Gemarkung Münchholzhausen, Flur 3, Flurstücke 297/0, 298/3, 298/4, 298/5 und 301/6**

*Erweiterung des Gutachtens vom 19.08.19 unter Einbeziehung  
des Flurstücks 301/6*

**Erkundung von Altflächen – Einzelfallrecherche**  
**gem. HLUG Handbuch Altlasten, Teil 1**

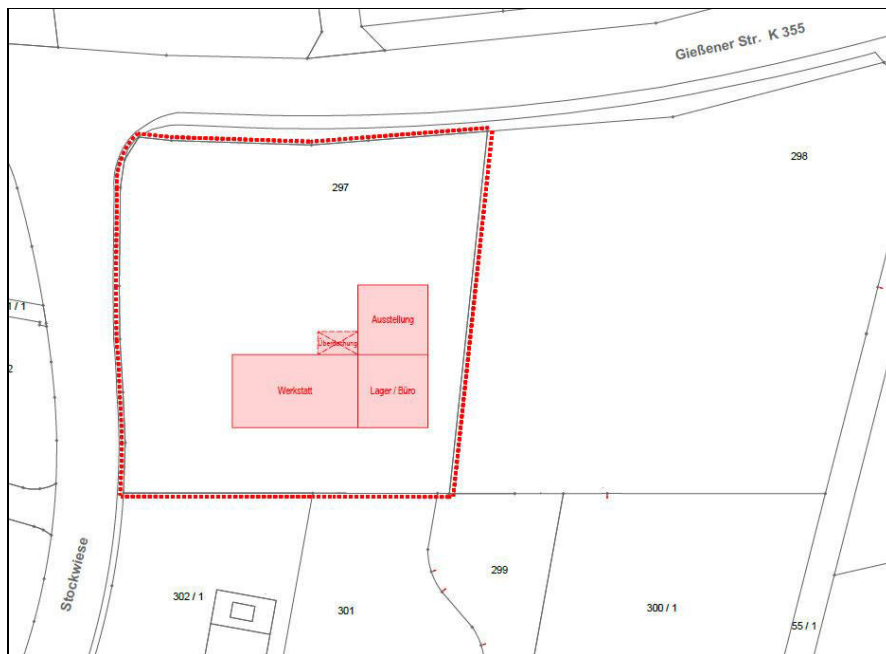
**Abb. 1 Situation 1986**

Das Autohaus Weller wurde 1986 auf einer vormals landwirtschaftlich genutzten Fläche von Herrn Horst Weller errichtet und in den nachfolgenden Jahren kontinuierlich erweitert. Das Gelände befindet sich seitdem vollständig im Besitz der Auto-Weller GmbH & Co. KG und wird von dieser genutzt. Zu Beginn der betrieblichen Tätigkeit bestand das Autohaus aus einem Werkstattbereich, dem Ausstellungsraum, einer Überdachung, sowie einem Bereich der gleichzeitig als Lager und Büro diente.

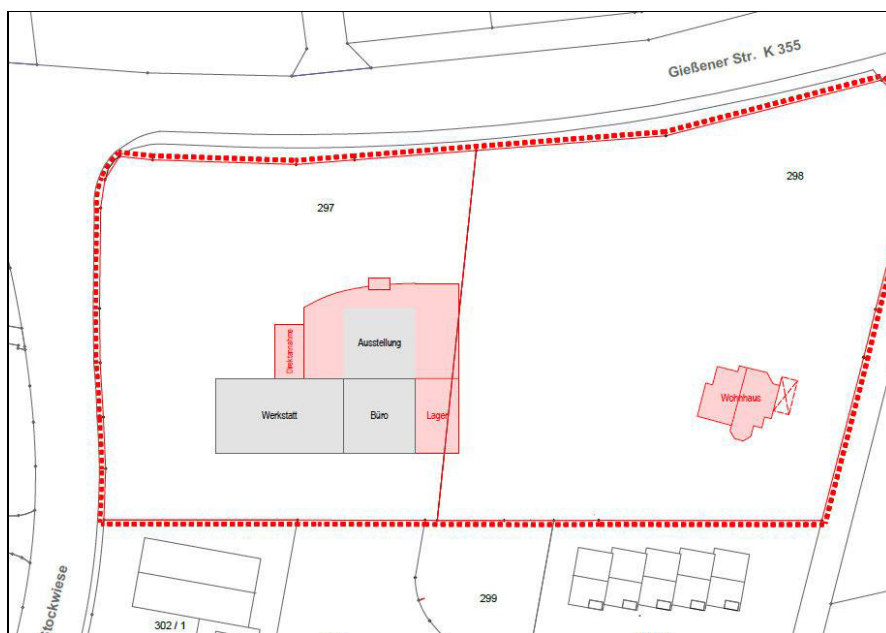
**Abb. 2 Situation 1997**

Im Zuge einer Erweiterung im Jahr 1997 wurde das im Osten angrenzende Flurstück 298/3 bebaut. Hierauf wurde neben einem Wohnhaus ein Teil des neuen Lagers errichtet. Das Lager wurde im Rahmen der Baumaßnahmen von den Büroräumen getrennt. Der bisherige Ausstellungsbereich wurde erweitert, und die bestehende Überdachung abgerissen. Des Weiteren wurde eine Direktannahme für Kundenfahrzeuge errichtet.

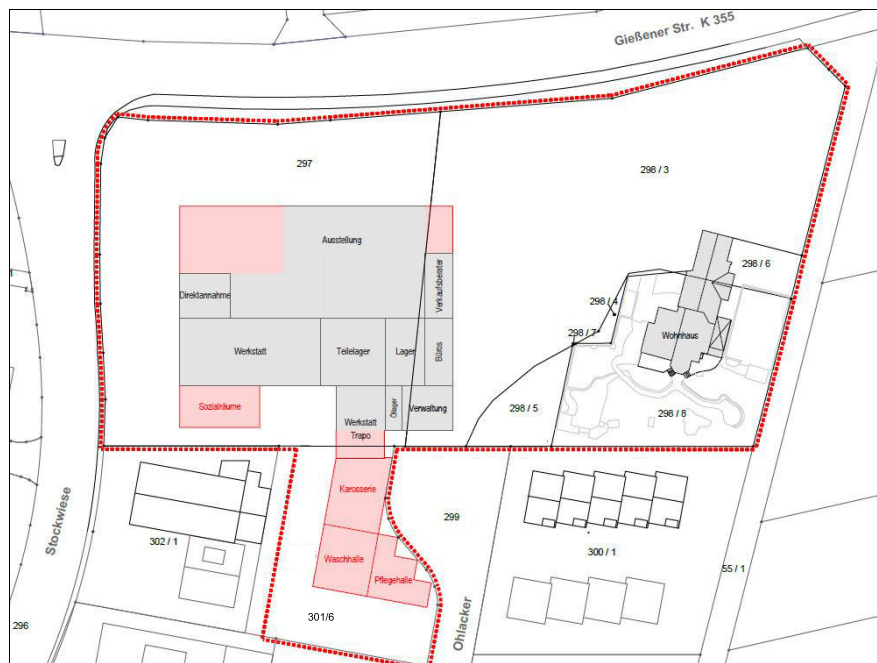
#### Abb. 4 Erweiterungsplanung 2019

Die nachfolgenden Abbildungen 1 – 4 stellen die bauliche Entwicklung des Standortes nach den vom Planungsbüro Hamacher Daub & Partner Bauplanung + Design GmbH /3/ vorgelegten Bestandsplänen von 1986 bis zum aktuellen Bestand und der Erweiterungsplanung dar.

Aktuell befindet sich der Betrieb auf den Flurstücken 297/0 und 298/3. Die Auto-Weller GmbH & Co. KG plant weiterhin am Standort tätig zu sein und den Gebäudebestand auf dem Flurstück 301/6 wie folgt zu erweitern (Abb. 4, Seite 11). Der Ausstellungsbereich soll in westliche und östliche Richtung erweitert und an die südliche Gebäudekante Sozialräume angebaut werden. Des Weiteren ist es vorgesehen, die bestehende Waschhalle zu erweitern und zur Transporterwerkstatt umzubauen. Ferner sollen eine Karosseriewerkstatt, eine neue Waschhalle und eine Pflegehalle errichtet werden. Weitere versiegelte Flächen östlich dienen aktuell und zukünftig als Abstellfläche für Neu- oder Gebrauchtwagen. Darüber hinaus soll noch eine Reifenlagerhalle errichtet werden (Flurstück 307/2).

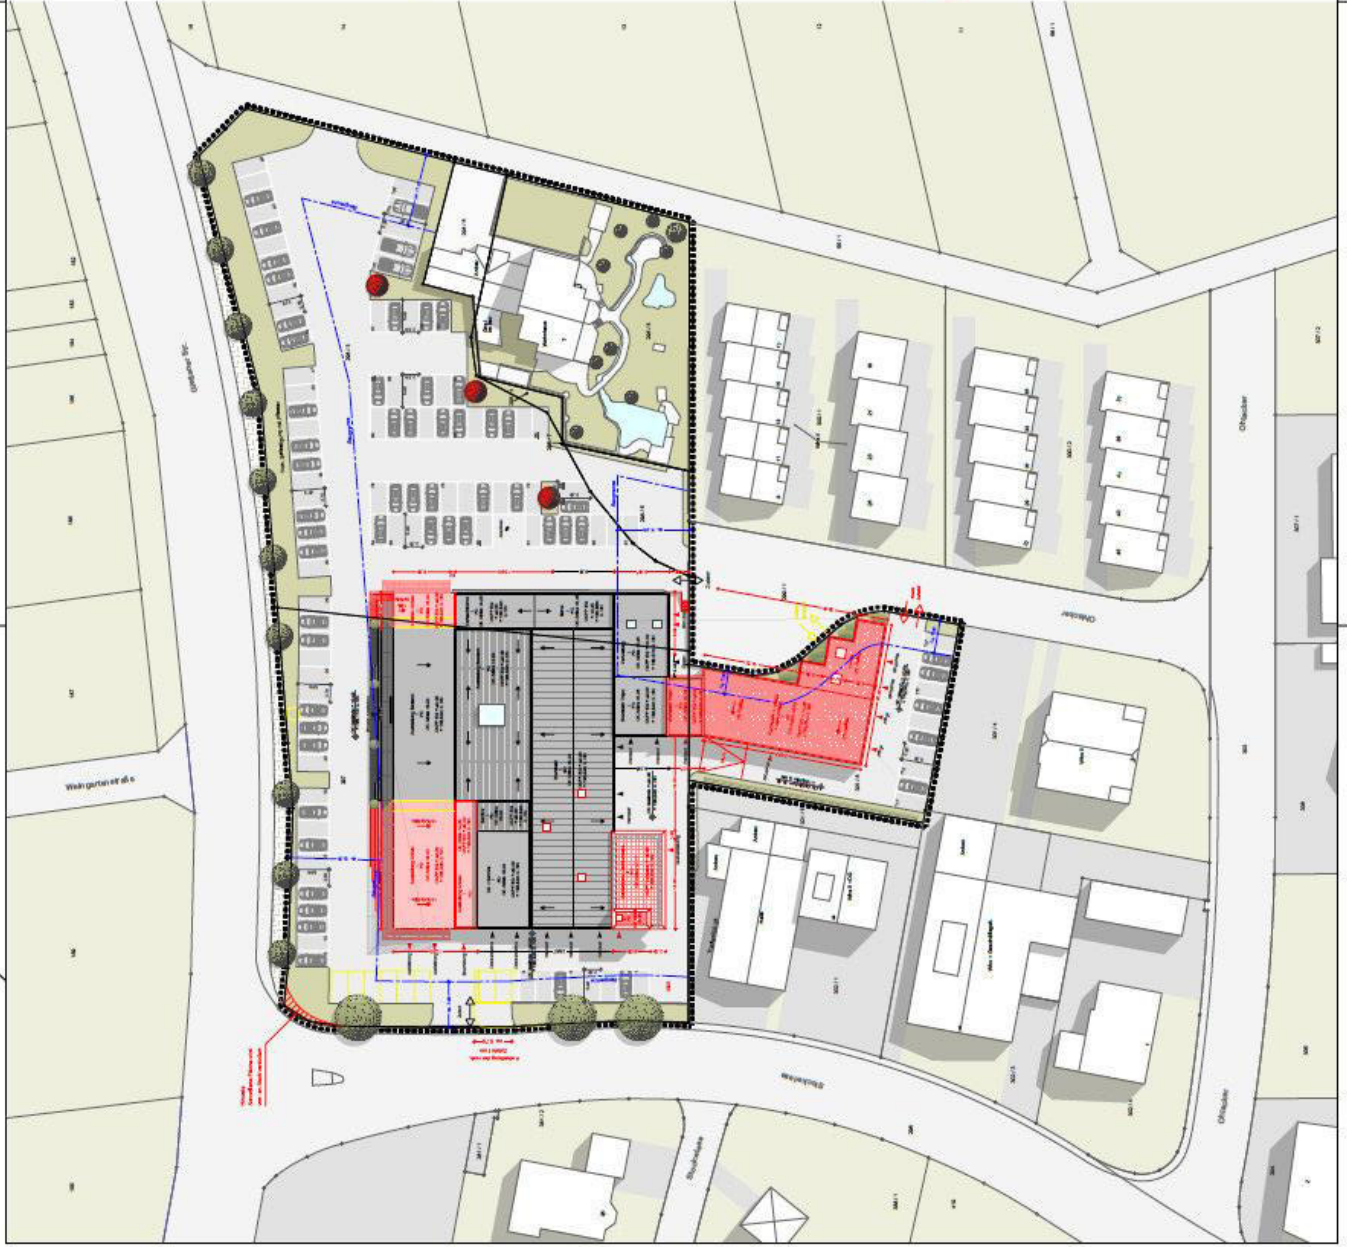
**Zeichnung zum Bauantrag  
Büro Hamacher Daub & Partner,  
ohne Maßstab**

| Plan: | ÜBERSICHTS- / FREIFLÄCHENPLAN<br>MIT STELLPLÄTZEN |

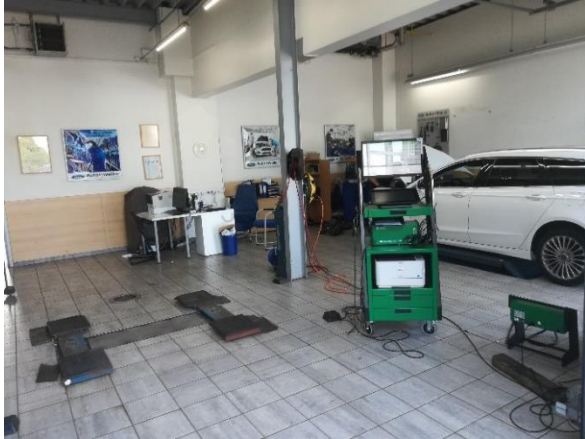
Der Boden der Kfz-Werkstatt und der Direktannahme sind gefliest. Umweltrelevante Ölverschmutzungen, welche über ein normal übliches nutzungsbedingtes Maß hinausgehen, konnten im Zuge der Ortsbegehung nicht festgestellt werden (siehe Anlage 2). Kfz-Wartungsgruben waren auf dem Gelände nie vorhanden. Reparaturen an Kfz werden mittels Hebebühnen durchgeführt. Aus gutachterlicher Sicht sind damit für die genannten Betriebsteile keine besonderen Gefährdungen für Boden und Grundwasser abzuleiten.

Foto 1: Direktaufnahme

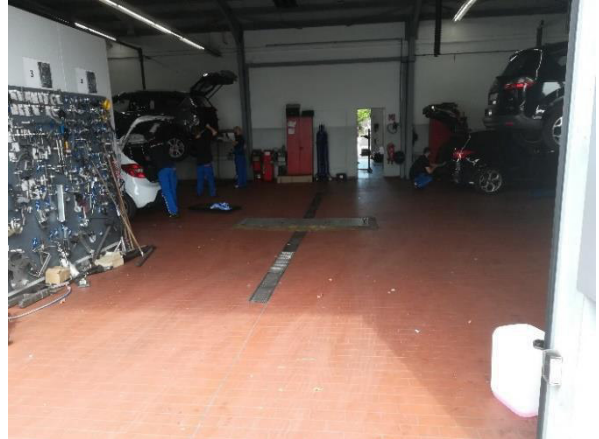
Foto 2: Werkstatt

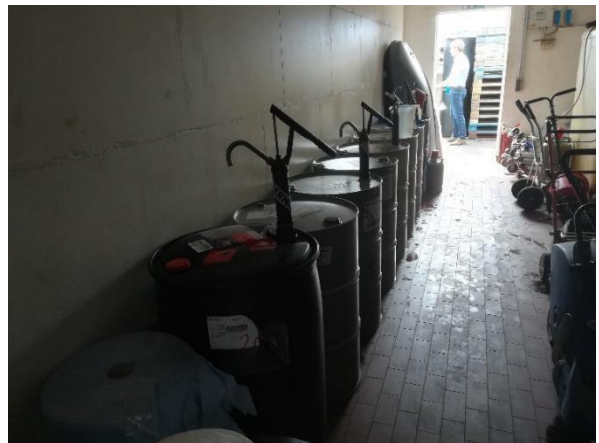
Im Zuge der Begehung wurde weiterhin das Lager für Betriebsflüssigkeiten in Augenschein genommen. Der Boden des ist durchgängig gefliest und unbeschädigt (keine Risse o.ä.) und damit flüssigkeitsdicht ausgebildet. Es werden Schmiermittel (Frisch- und Altöl), Dieseldieselkraftstoff und sonstige Betriebsflüssigkeiten (Kühlflüssigkeit, Scheibenklar u.a.) gelagert. Die Lagerung von Frischöl, Altöl und Dieseldieselkraftstoff erfolgt in drei doppelwandigen 2000 l Kunststofftanks. Die anderen Betriebsflüssigkeiten lagern in kleineren Einheiten (200 l Metallfässer). Es wurden allenfalls geringe Verschmutzungen durch Tropfverluste notiert. Das Lager verfügt über eine Löschwasserrückhalteeinrichtung (siehe Anlage 2). Im Ergebnis sind aus gutachterlicher Sicht für den Bereich Betriebsstofflager keine besonderen Gefährdungen für Boden und Grundwasser abzuleiten.

Foto 4: Öllager östliche Wand

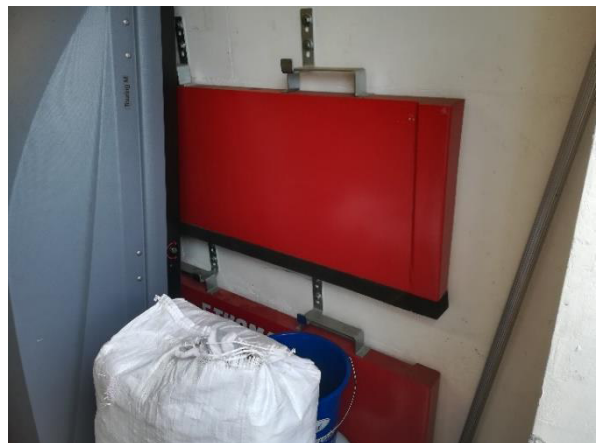
Foto 6: Barriere der  
Löschwasserrückhalteeinrichtung

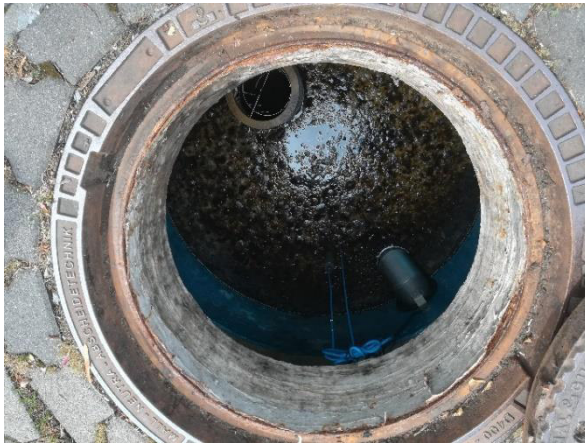
Der Ölabscheider wurde regelmäßig entsprechend der gesetzlichen Vorschriften geprüft und gewartet sowie der betrieblichen Eigenkontrolle unterzogen. Es wurden die Sachverständigenprüfung nach Anhang 49 der Indirekteinleiter-VO gem. Mineralöl-VwV bzw. Indirekteinleiter-VwV /6/ sowie Generalinspektionen des LFA gem. EN 858/DIN 1999-100 /7/. Ferner wurde diverse Dichtheitsprüfungen der Rohrleitungen gem. ATV-M 143 /8/ vorgenommen. Die letzte Generalinspektion 2018 /7/ ergab Mängel an der Beschichtung der Abscheideranlage (lt. Gutachter zu beobachten) sowie Undichtigkeiten im Zulauf- und Revisionschacht. Mit der Wasserbehörde gibt es die Übereinkunft, dass o.g. Mängel im Rahmen der Baumaßnahmen behoben werden. Die Abscheideranlage wurde zudem im Jahr 2012 durch die Fa. Hein Bau umfassend saniert. Hierüber liegen entsprechende Belege vor /9/. Aus gutachterlicher Sicht ist eine Gefährdung von Boden und Grundwasser nicht zu besorgen.

*Foto 7: Ölabscheider*

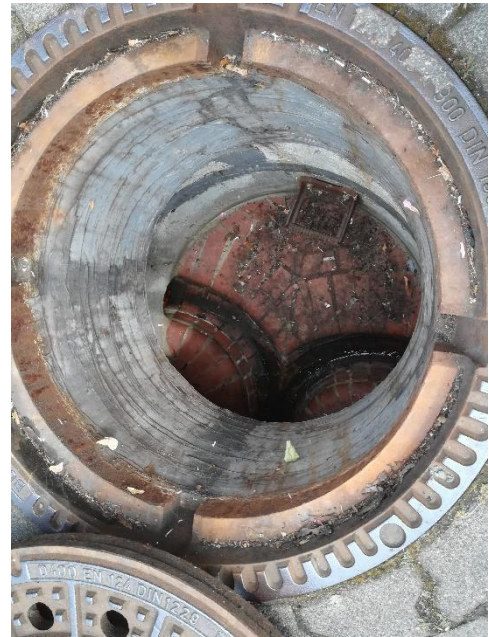
*Foto 8: Kontrollschacht*
