# KONZEPT

## ZUR UMSETZUNG VON SANIERUNGSMABNAHMEN IM HALLENBAD „EUROPA“ IN WETZLAR

ERSTELLT IM SEPTEMBER 2008  
1.AKTUALISIERUNG IM APRIL 2009  
2.AKTUALISIERUNG IM OKTOBER 2010  
IM AUFTRAG DER  
STADTVERWALTUNG WETZLAR  
ABTEILUNG HOCHBAU

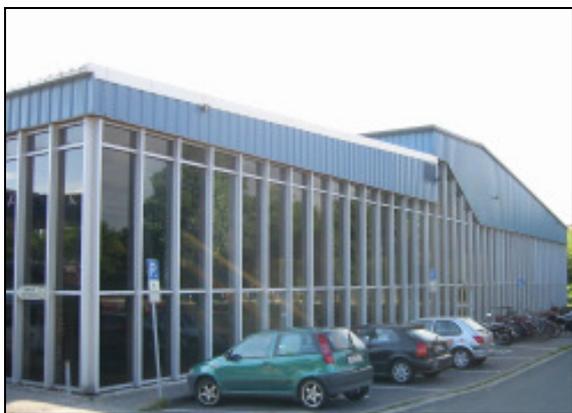
Foto Nr.1: Dachformen

Der obere Abschluss der Glasfassade zeigt noch den Verlauf der ursprünglichen Dachform. In der senkrechten Fläche zwischen den beiden Flachdächern waren seinerzeit Fenster eingebaut.

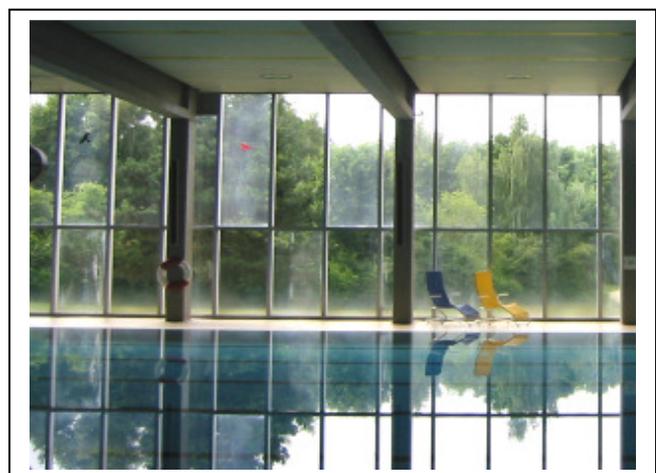
Foto Nr. 11:

Ansicht der Verglasungen

Der untere Anschluss der Fassade an die Tribüne und auch an das Durchschreitebecken zum Außenbereich verfügt über keinerlei Spritzwasserschutz zum Gelände. Die Bepflanzung deckt nahezu die unteren 50 cm der Verglasung flächig ab, hierdurch wird die Trocknung der Konstruktion vermieden. In der Folge sind Korrosion an den Profilen und Verschmutzungen sowie Ablagerungen an den Verglasungen unvermeidlich.
