## MITTEILUNGSVORLAGE

**Sanierung der Garbenheimer Warte (Bismarckturm)**

### **1. Geschichte der Garbenheimer Warte - Bismarckturm**

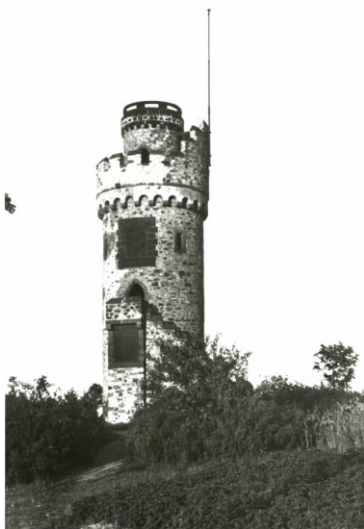
Die ursprüngliche Warte ist aus natürlichen Mauerwerkssteinen mit einer Mächtigkeit von bis zu 1,40 m Wandstärke erbaut. Die Turmhöhe betrug bis zur Aussichtsplattform ca. 11,60 m. Im Zuge der Umbauarbeiten zum Bismarckturm wurde seitlich eine Außentreppe angebaut, die zu dem hoch liegenden Eingang führt. Die neu gestaltete Aussichtsplattform erreicht man über eine innen liegende Wendeltreppe. Mittig auf der mit Zinnen umfassten Aussichtsplattform erhebt sich ein ca. 4 m hohes gemauertes Turmgeschoss mit einem Dachgewölbe aus gemauerten Ziegelsteinen.

Der Abschluss der Turmkuppel wird von einer Stahlbetonplatte gebildet, die auf zwei leicht auskragenden Natursteinkränzen gelagert ist. Auf der Betonplatte befindet sich eine umlaufende Stahlkonstruktion.
