**Domquartier Wetzlar**

## Besonnungsstudie Parkhaus Goethestraße

Auftraggeber:  
Stadtentwicklungsgesellschaft Wetzlar mbH  
Ernst-Leitz-Straße 30  
35578 Wetzlar

Transsolar Energietechnik GmbH,  
Curiestr. 2, 70565 Stuttgart  
<https://transsolar.com/>

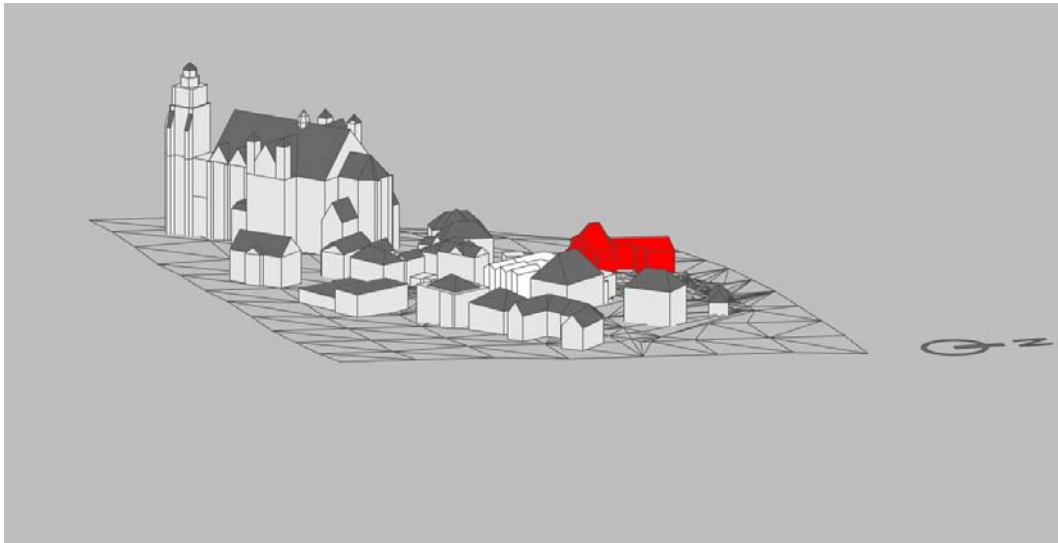
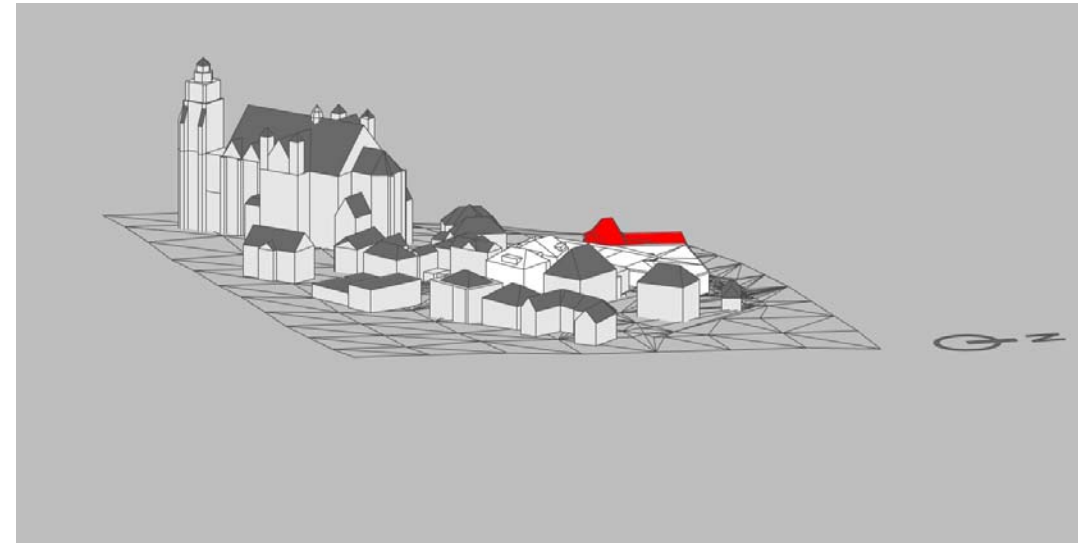
08:00 UHR

mit Blick aus Sonnenrichtung am 21. März (alles Sichtbare ist besonnt, Nichtsichtbares liegt im Schatten)

jetziger Zeitpunkt

nach dem Bau des Parkhauses

Auf den Seiten 9 ff sind die Ergebnisse einer Besonnungsstudie für den 21. März (Tag-/Nachtgleiche) dargestellt. Die Bilder zeigen die Gebäude aus Sicht der Sonne, d.h. alle sichtbaren Flächen sind zu dem angegebenen Zeitpunkt besonnt. Dabei wird der gegenwärtige Zustand dem Zustand nach dem Bau des Parkhauses gegenüber gestellt. Es zeigt sich, dass die exponierten Fassaden auch nach der Bebauung im Verlauf des Tages besonnt werden, sodass davon ausgegangen wird, dass sich die Wohn-/Arbeitsverhältnisse in dem Gebäude gegenüber dem heutigen Stand nicht bzw. nur geringfügig ändern.
