Gutachten

Altstandort Nr. 532.023.050-001.105
35581 Wetzlar, Stadtteil Müncholzhausen, Stockwiese 12,
Gemarkung Müncholzhausen, Flur 3, Flurstücke 297/0, 298/3, 298/4 und 298/5

Erkundung von Altflächen – Einzelfallrecherche gem. HLUG Handbuch Altlasten, Teil 1

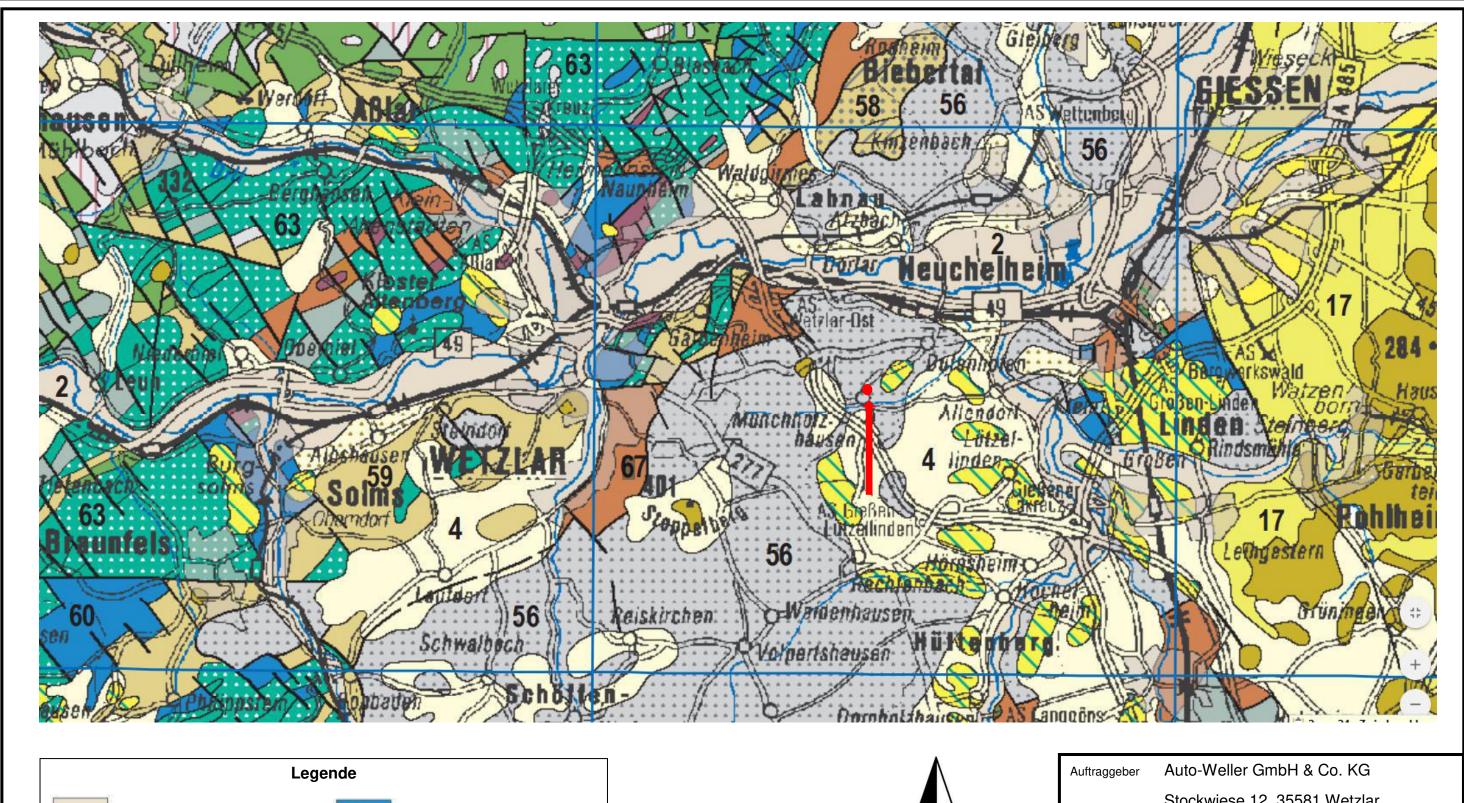
ANLAGE 1.3

Lage des Projektareals auf der Geologischen Übersichtskarte von Hessen 1:300000, ohne Maßstab

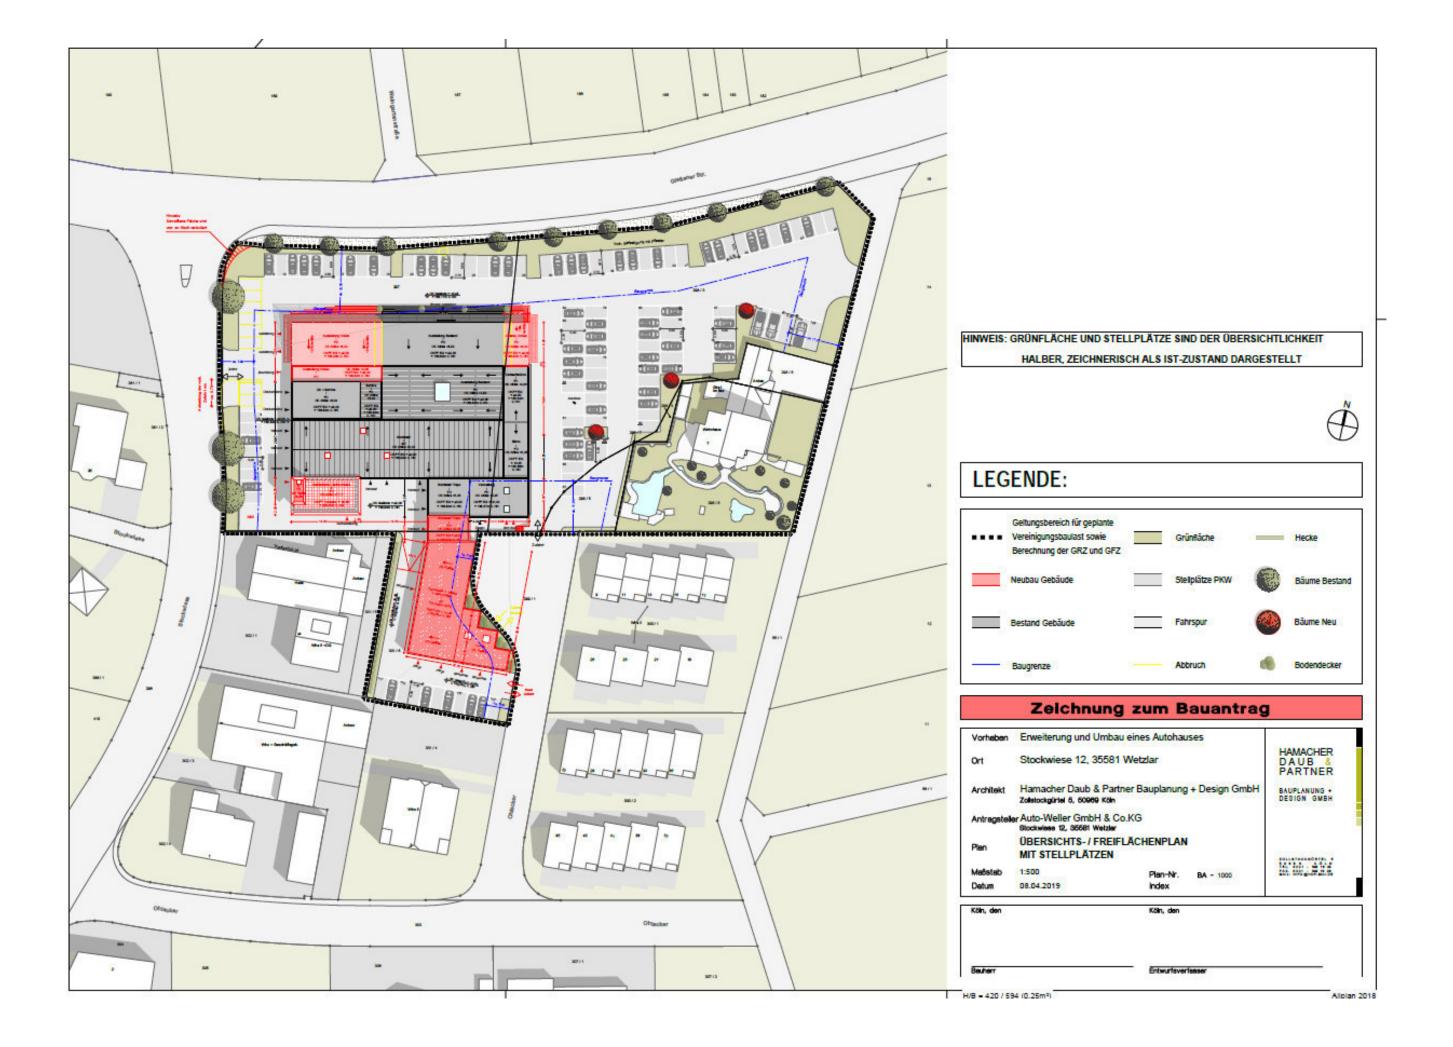
ANLAGE 1.4

Zeichnung zum Bauantrag Büro Hamacher Daub & Partner, ohne Maßstab
